Korrosion in altholzgefeuerten Biomasseanlagen.

Berliner Abfallwirtschafts- und Energiekonferenz 28.-29. Januar 2013

Wolfgang Müller, Marie Kaiser, Dominik Schneider,
Thomas Herzog, Gabriele Magel und Wolfgang Spiegel

CheMin GmbH
Am Mittleren Moos 46a
D-86167 Augsburg
www.chemin.de

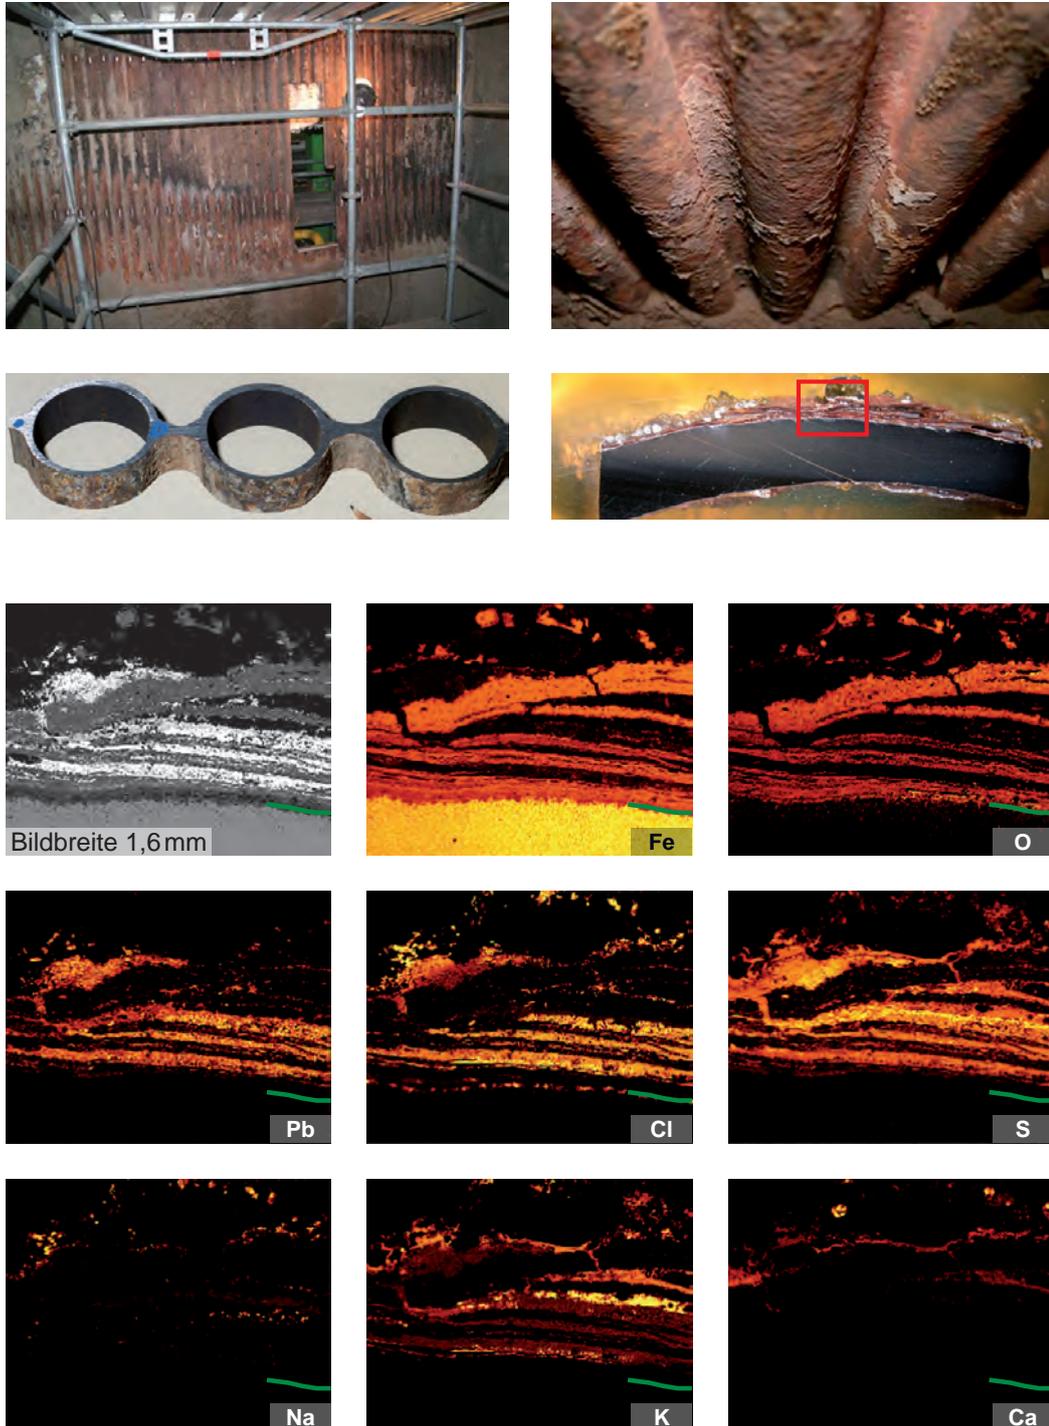
Das Erscheinungsbild der Korrosion auf den Membranwänden kann bei sehr hoher Korrosionsdynamik zu einer eher flächigen Abzehrung mit Raten bis 1 mm / 1.000 Betriebsstunden führen [2], deren Ausmaß sich zunächst visuell kaum erkennen lässt und umfangreiche Wanddickenmessungen im Hinblick auf die räumliche Verteilung erforderlich macht. Weiterhin sind rippelartig wellige Oberflächenmorphologien dokumentiert, wie sie aus MVA und EBS-Kraftwerken bei hohen Wärmestromdichten bekannt sind. Die klassischen narbigen Abzehrungsphänomene unter Belägen sind für die oberen Zonen der Brennkammer als typisch zu erachten (Beispiel Bild 1).

Bild 1: Korrosionsbedingte Wandabzehrung mit Rohrreißer ca. 0,5 m über der Feuerfestkante im Feuerraum eines BMHKW (Altholz, Rostfeuerung). Die mikroanalytische Untersuchung der Beläge (trocken präparierter Schliff, Elementverteilungsbilder von schwarz über rot bis hellgelb steigende Elementkonzentration) zeigt die Lagen aus Bleisalzen in den Korrosionsschichten. Die grüne Hilfslinie kennzeichnet die Rohroberfläche (mit Chlorangriff).

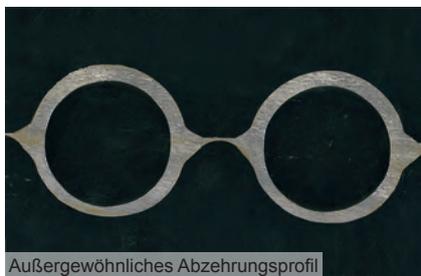
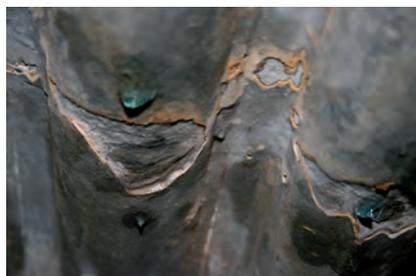
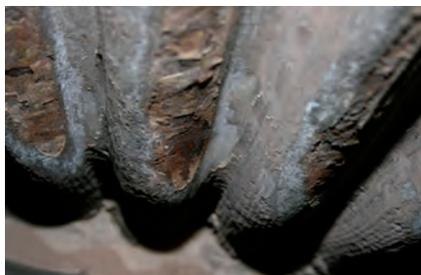
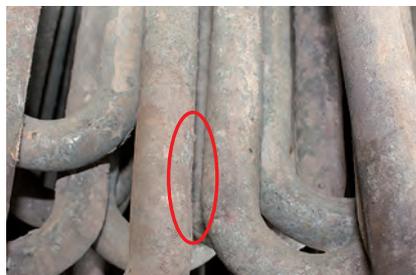
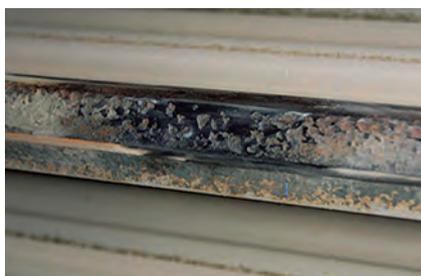
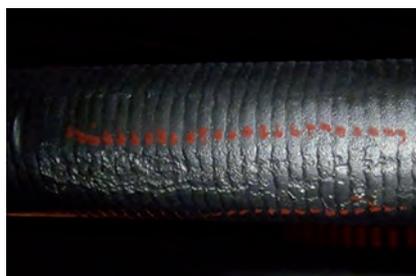
Bild 2: Beispiele für Korrosion und Erosion in BMHKW (Altholz, zirkulierende und stationäre Wirbelschicht sowie Rostfeuerung).

Oben: Außergewöhnliche Abzehrung durch Erosionskorrosion am Steg sowie Erosion und Erosionskorrosion nach Teilabplatzung einer thermischen Beschichtung.

Mitte: Erosionskorrosion von Cladding sowie Abzehrung eines Edelstahles beschleunigt durch Scheuern.

Unten: Rußblärschaden am schwarzen Rohr sowie Belastungstest von Cladding im Rußbläseinfluss.

Erfolg beschert. Begehungsbefunde ließen einen frühzeitigen Verschleiß durch Erosionskorrosion erkennen (Bild 2, Mitte links).

An Abplatzungskanten wurde zudem auch vorauseilende Erosion beobachtet, die sich hier stärker auf den Wanddickenverlust auswirkte als die Erosionskorrosion auf der Abplatzungsfläche (Bild 2, oben rechts). Neue Werkstoffentwicklungen von thermischen Spritzschichten mit höherer Verdichtung sollten einen besseren Schutz gegen eine Durchwanderung von Bleisalzen bieten.

An den Berührungsheizflächen sind im Einflussbereich der Rußbläser Schutzschalen im Einsatz. Der Verschleiß ist oft hoch. Testanwendungen neuer Schutzschalenwerkstoffe sollten immer vergleichend und unter besonderer Berücksichtigung der Befestigungsart erfolgen. Im Fall einer Spaltbildung zwischen Rohr und Schutzschale kann es zu Korrosion kommen, die von außen zunächst kaum erkennbar ist. Auch eine Wirbelbildung mit Korrosion auf der ungeschützten Rückseite zeichnete sich unter ungünstigen Randbedingungen ab (Bild 2 unten sowie Bild 4).

Zu beachten ist allerdings, dass ein Scheuern von Edelstahlrohren an anderen Rohren (vgl. Bild 2 Mitte rechts) oder an Halterungen die Oxidschichten destabilisieren und zu lokal vorseilender Abzehrung führen kann.

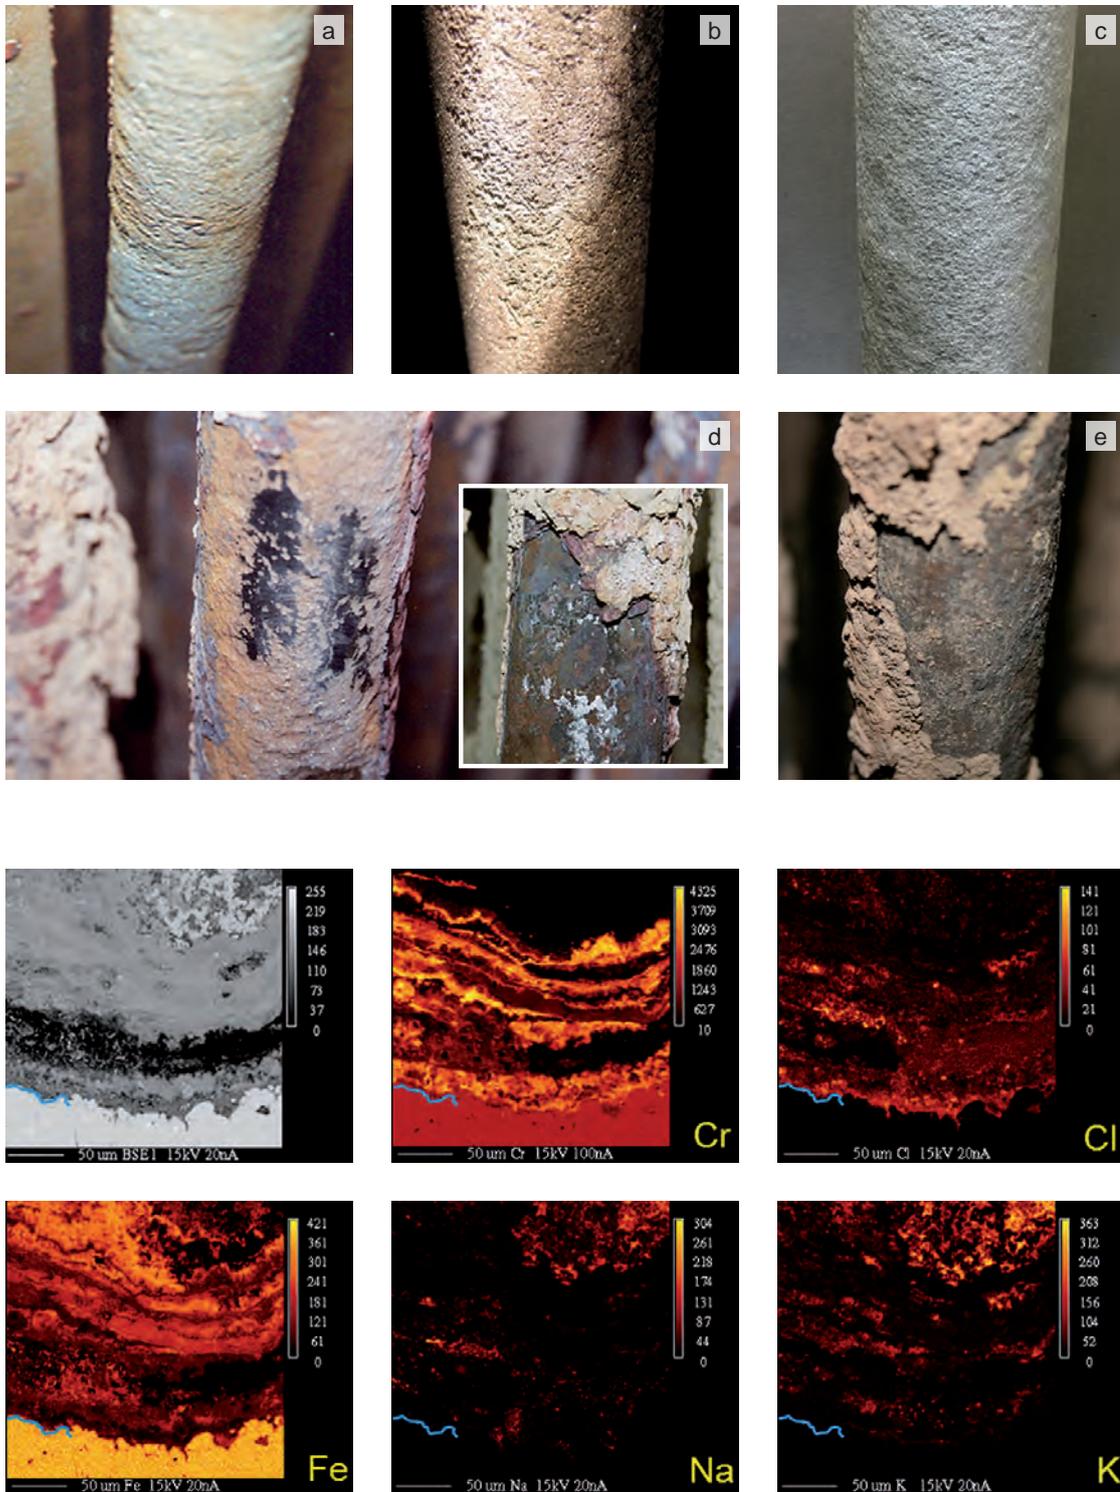
In den Überhitzern im Rauchgasstrom neigen unlegierte bzw. niedrig legierte Stähle zu starkem Korrosionsangriff (Bild 3, a und d). In Korrosionsmulden und -wannen führt die Hochtemperatur-Chlorkorrosion zu vorauseilendem Angriff mit Abzehraten bis in die Größenordnung jenseits 0,5 mm / 1.000 Bh. Beschichtungen, Cladding, wie auch hochlegierte Edelstähle als Testanwendungen waren oder sind an verschiedenen Standorten im Einsatz. Dabei zeigt sich, analog zu MVA, dass generelle Aussagen zur Korrosionsbeständigkeit alternativer Werkstoffe nicht zulässig sind. Ein Werkstoff, der sich an Standort A bewährt hat, kann an Standort B eine ähnliche Abzehrung wie ein unlegierter Stahl aufweisen. Ein Beispiel dafür ist der Werkstoff AC66 (Bild 3, b).

Langjährige Erfahrungen mit Edelstahl-Überhitzerwerkstoffen, die sich in vorhergegangenen Testanwendungen als geeignet herauskristallisiert hatten (z.B. AISI 347, TP 347 HFG, der auch im skandinavischen Raum oft positiv bewertet wird [8]), führten hinsichtlich Standzeit und Wirtschaftlichkeit zu positiven Resultaten. Die Lebensdauer erreicht circa das Dreifache der Lebensdauer des zuvor eingesetzten unlegierten Stahles. Die Abzehrungsmorphologie der Rohroberflächen ist dabei glatter und gleichmäßiger als am schwarzen Rohr, die Korrosionsbeläge blättern eher sukzessive in dünnen Lagen ab, anstatt sich zu kompakten Lagen mit massiver muldenförmiger Unterkorrosion zu verdichten, was zudem die Abschätzung der Restnutzungskapazität des Bauteils erleichtert (Bild 3, c und e).

Bild 3: Werkstoffvergleich schwarzes Rohr (a), AC66 (b) und TP 347 HFG, „hart gestrahlt“ (c) nach wenigen tausend Betriebsstunden im Überhitzer (Altholz, Dampftemperatur ca. 400 °C). Abzehrungsmorphologie des schwarzen Rohres (d) im Vergleich zu TP 347 HFG (e) nach längerer Reisezeit im Überhitzer. Unten Elementverteilungsbild des Belages auf TP 347 HFG zur Darstellung des Korngefüges an der Korrosionsfront und der Chromverteilung in den Korrosionsprodukten (trocken präparierter Schliff).

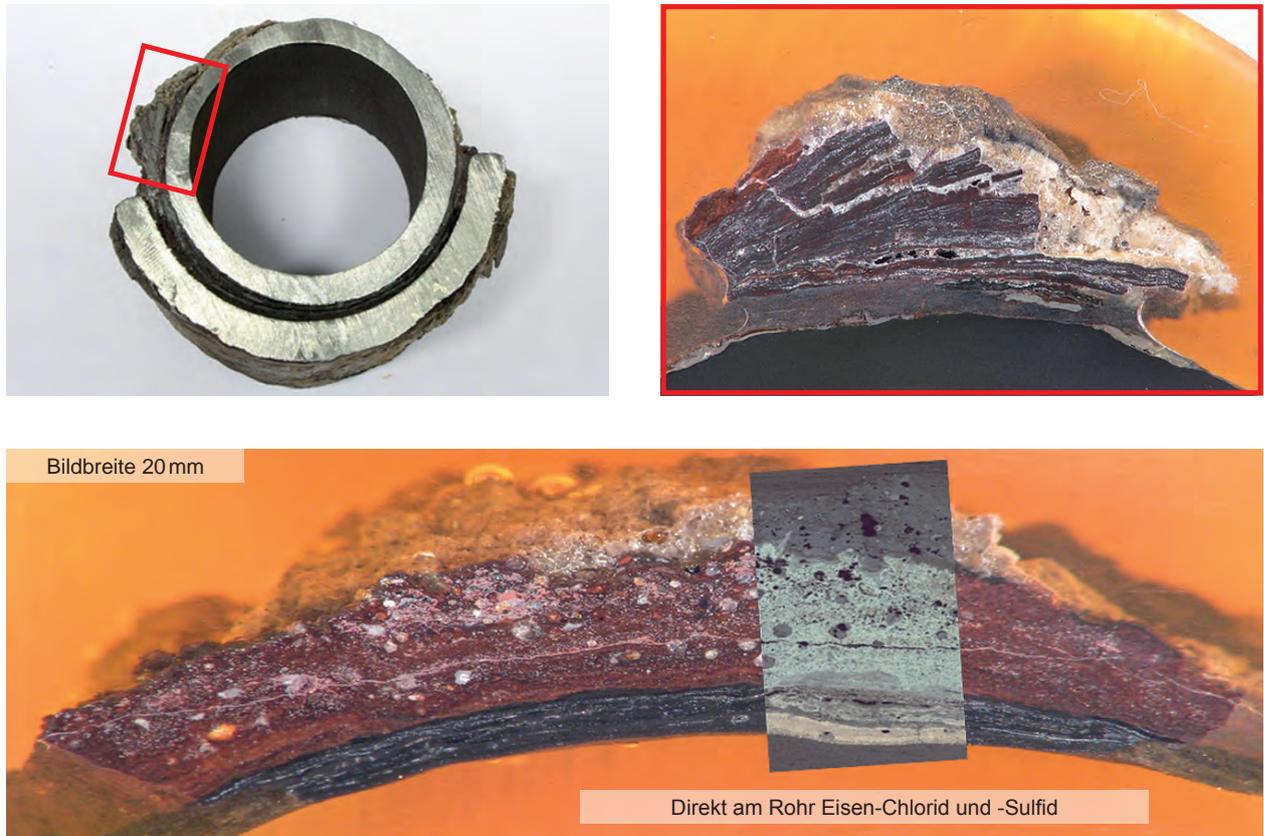
Ähnlich wie in MVA tritt in altholzgefeuerten Kesseln Hochtemperatur-Chlorkorrosion auf, wobei auch hier unter gefügeverdichteten Belägen neben Eisenchlorid das Eisensulfid nachgewiesen ist, als Indikator eines starken Sauerstoffabschlusses unter dem Belag mit gleichzeitiger Dynamisierung der Chlorkorrosion (Bild 4).

Bild 4: Oben: Korrosion am Überhitzer (Altholz, Rostfeuerung, >400 °C) mit Abzehrung der Schutzschale und zusätzlich Unterkorrosion. Detail oben rechts: Zerrüttete salzreiche Lagen aus Korrosionsprodukten an der Rohrflanke.

Unten: Zum Vergleich Schliffbild des Belages einer Nachbarposition mit stark verdichtetem Gefüge der Korrosionsprodukte (rot) und direkt am Rohr auch eine dünne Schicht aus Eisensulfid neben Eisenchlorid und Magnetit.

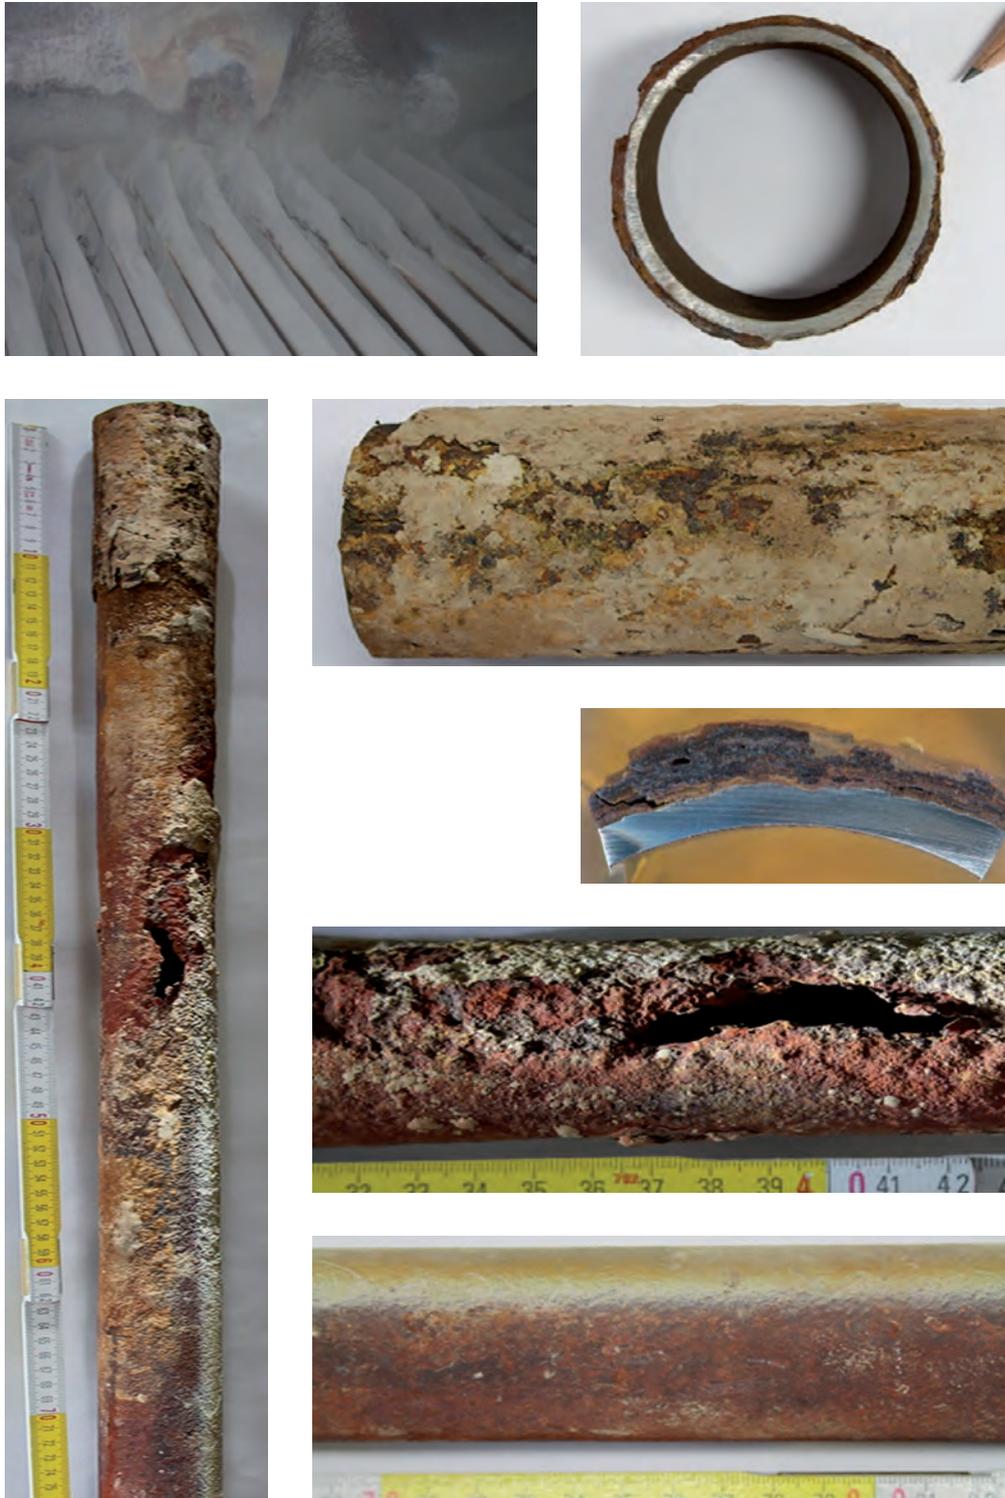
Bild 8: Korrosionsdurchtritt am LUVO kurz nach Eintritt der Luft. Dicke Beläge mit Calciumchlorid unmittelbar am Eintritt (einsetzende Korrosion im Schliffbild dargestellt), in etwas weiterem Abstand der korrosive Durchtritt, im weiteren Abstand keine Abzehrung mehr.

Die Korrosion in altholzgefeuerten Kesseln ist nicht auf den Hochtemperaturbereich beschränkt. Auch das kalte Ende ist gefährdet. Gegenüber Naturholzfeuerungen liegen die Arbeitstemperaturen am Eco oder Luvo meist höher, wodurch sich deliqueszente Salze weniger aggressiv auswirken. Dennoch kommt es immer wieder zu Korrosion beispielsweise an Kältebrücken [11], die zunächst als Unterschreitung des Schwefelsäure-Taupunkts eingestuft wird (meist ohne Kenntnis des Schwefelsäure-Gehalts im Rauchgas), die sich bei genauerer chemisch-mineralogischer Betrachtung des Belagsinventars jedoch häufig als Chlorkorrosion herausstellt (Beispiel zur Präparation in Bild 7, Beispiel Schaden in Bild 8).

Für das Bewerten und Entschärfen von Situationen dieser Art bietet sich ein Korrosionsmonitoring an.
