Sanierung von Claddingbestandsflächen in MVA

Autoren: Werner Schmidl, Susanne Klotz
Dominik Molitor, Dominik Schneider

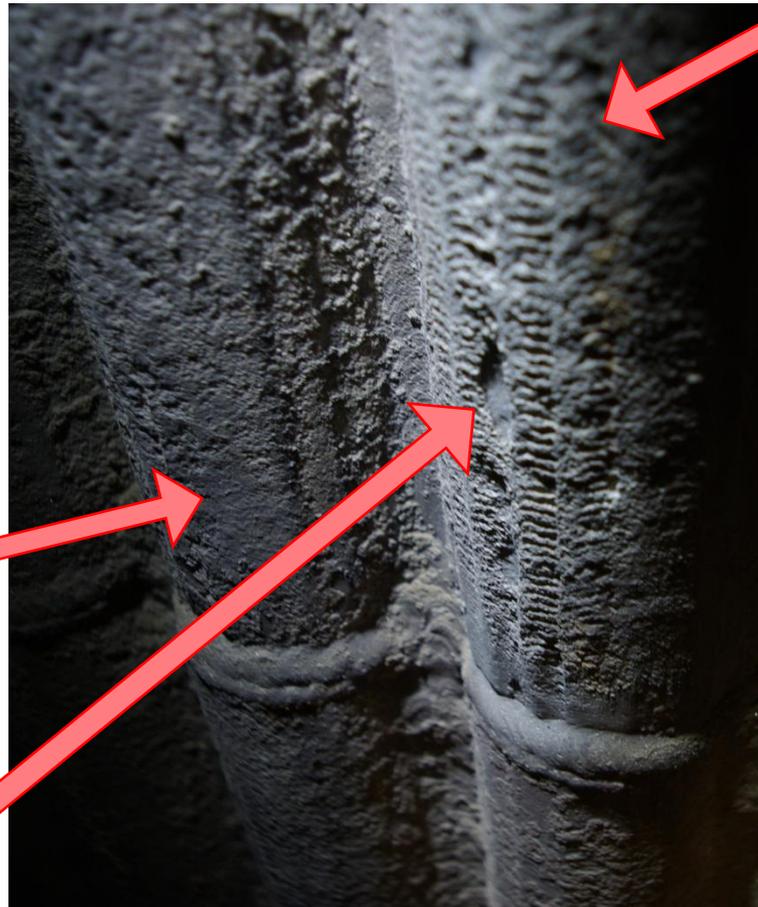
Flächige Einebnung: Die Raupenmorphologie und deren Rippung verschwindet.

Reliefumkehr der Schweißplattierung: Ehemals erhabene Bereiche werden rascher abgetragen als vormals tiefer liegende. Es entsteht der Eindruck einer intakten Raupenoberfläche, doch der Schein trügt. Die Reduzierung der Schichtdicke ist in vollem Gange.

Lokal stark vorseilende Abzehrung im Überlappungsbereich von Schweißplattierungen sorgen für ein muldenartiges tiefes Eingreifen in die Plattierung.

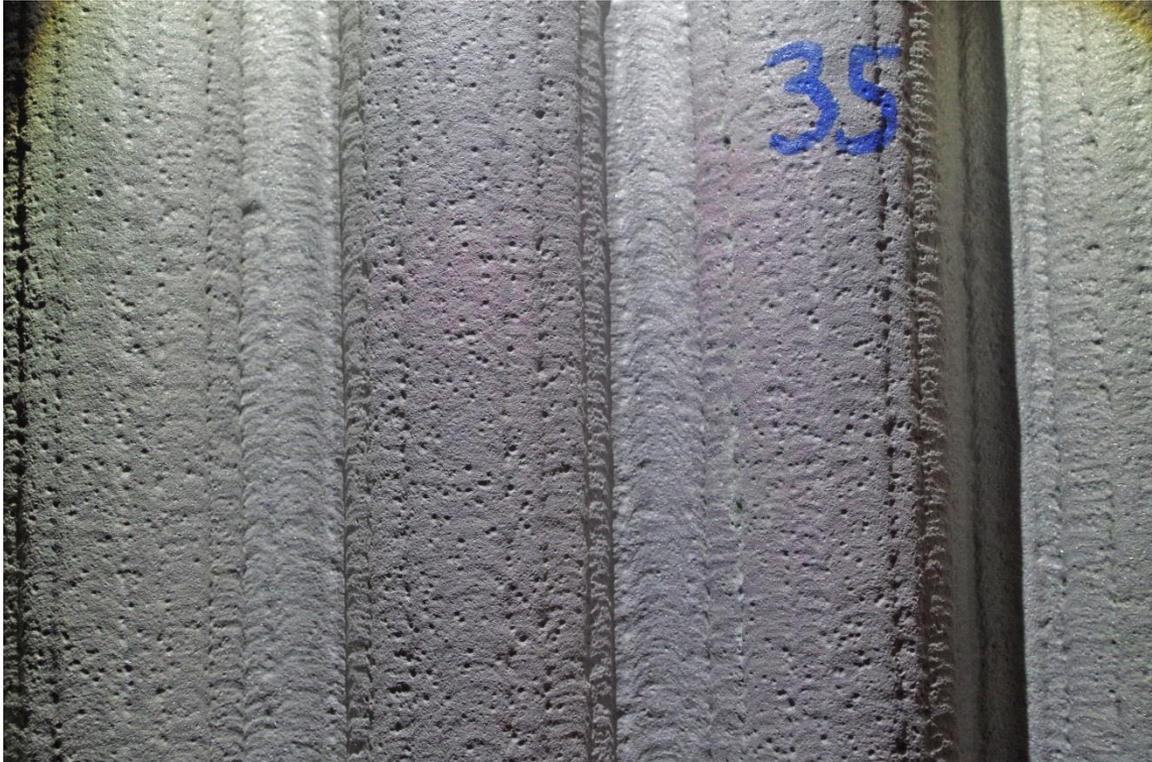
Durch Salzsäurekorrosion verursachte Korrosionsmulden in einer mit Alloy 625 plattierten, werkstattgefertigten Membranwandoberfläche. Die Muldentiefe beträgt lokal bis 0,3 mm. Insgesamt ist die Plattierungsdicke leicht geschwunden.

Aber: Bisher mehr als 10 Jahre Standzeit im Vergleich zu einer Standzeit von ca. 3-4 Jahren mit ungeschütztem Kesselrohr. Die Abzehrungsrate sinkt flächig auf ein Zehntel bis Zwanzigstel des Wertes an dieser Stelle vor Plattierungsausführung.

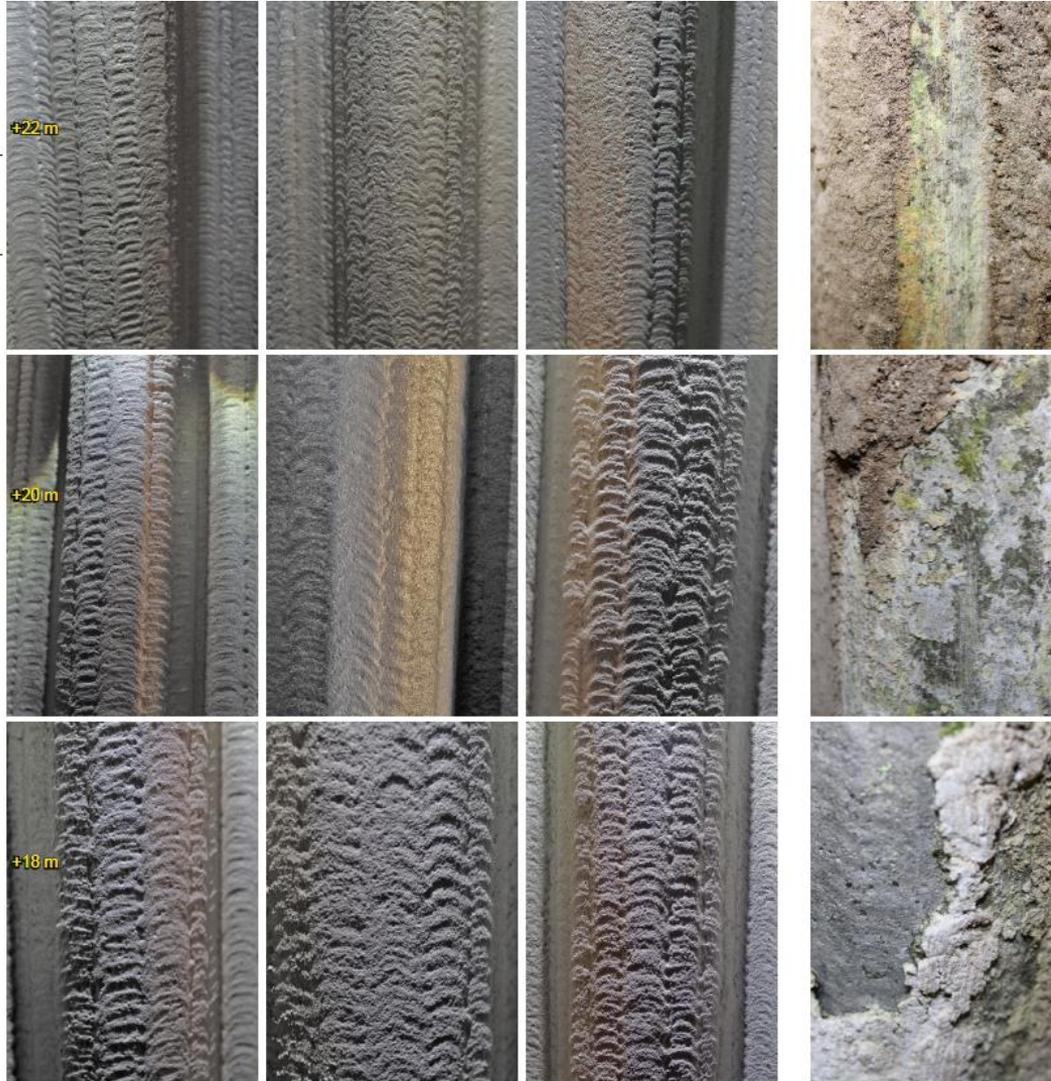
Durch jährlich erfolgende Inspektion und Kartierung verschiedener Abzehrungsbereiche der gesamten plattierten Membranwandfläche können Zonen erhöhter Belastung ausgemacht werden. Die Abzehrungsfortschritte unterscheiden sich auf die gesamte Plattierungsoberfläche gesehen ebenfalls meist gravierend.

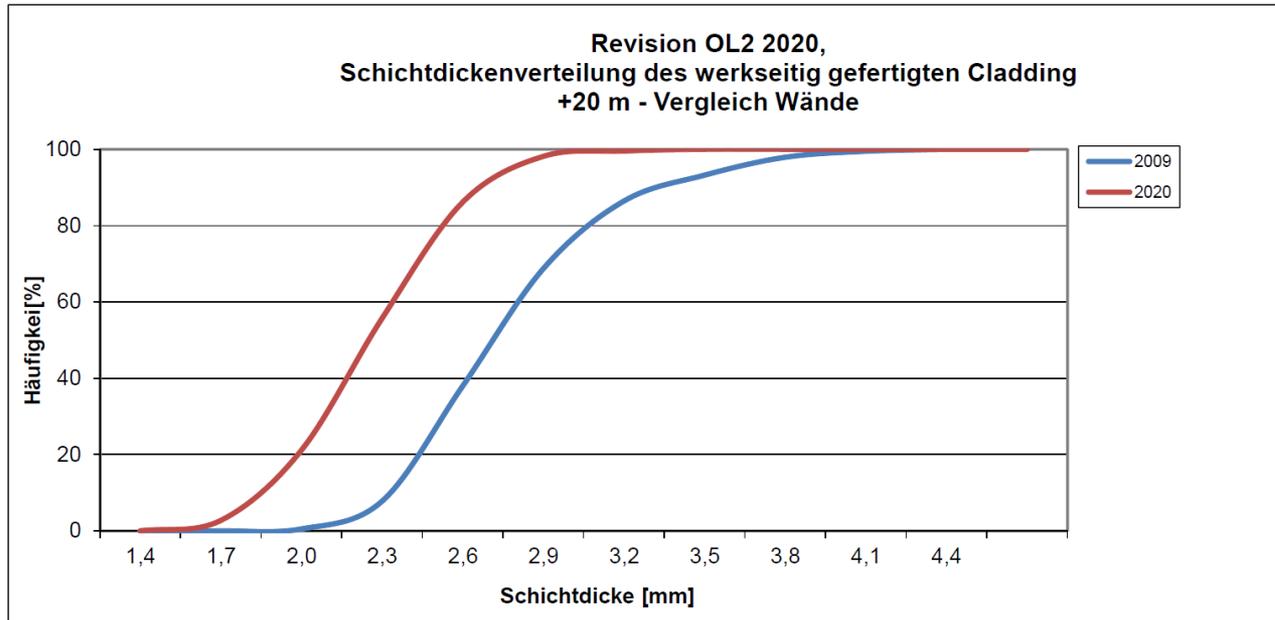
Abb. B - 48

Erläuterung: Auch hier ist die flächige Abzehrung erkennbar, allerdings etwas stärker als auf +18 m. Hier ist die Schichtdicke um ca. 0,7 mm abgezehrt. Die meisten Werte liegen hier über 1,7 mm.

Das flächige Rückweichen einer Plattierungsoberfläche über eine lange Betriebszeit (hier > 10 a) kann z.B. als Summenkurve der Messwerte dargestellt werden. Die Darstellung zeigt, dass ein Großteil der Fläche auch auf Jahre hinaus in gutem Zustand vorliegen wird. Dennoch kann es einzelne Bereiche geben, auf die ein gezieltes Augenmerk zu legen ist, um frühzeitig eine Sanierung beginnen zu können.

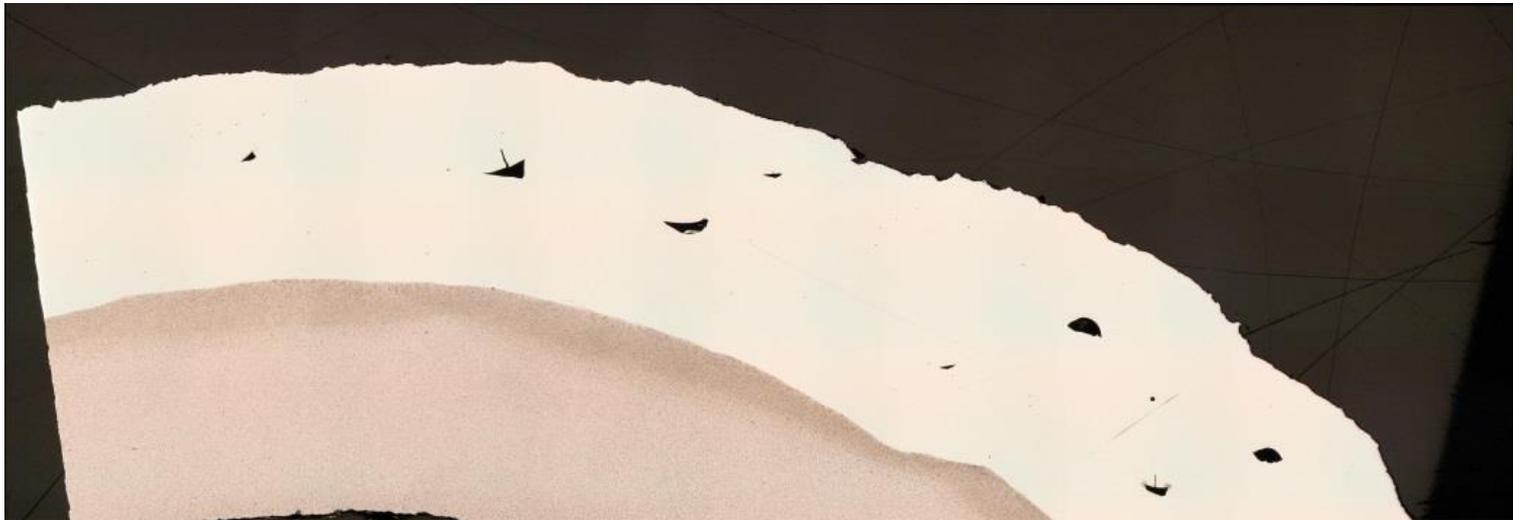
Durch Überschweißen bildet sich eine relativ hohe Claddingdicke (teilweise dicker als der verbleibende Grundwerkstoff). Anbindefehler bei Lagen von Überschweißungen stellen Hohlräume dar, die den Wärmeübergang verschlechtern und können Ansatzpunkte für Risse sein.

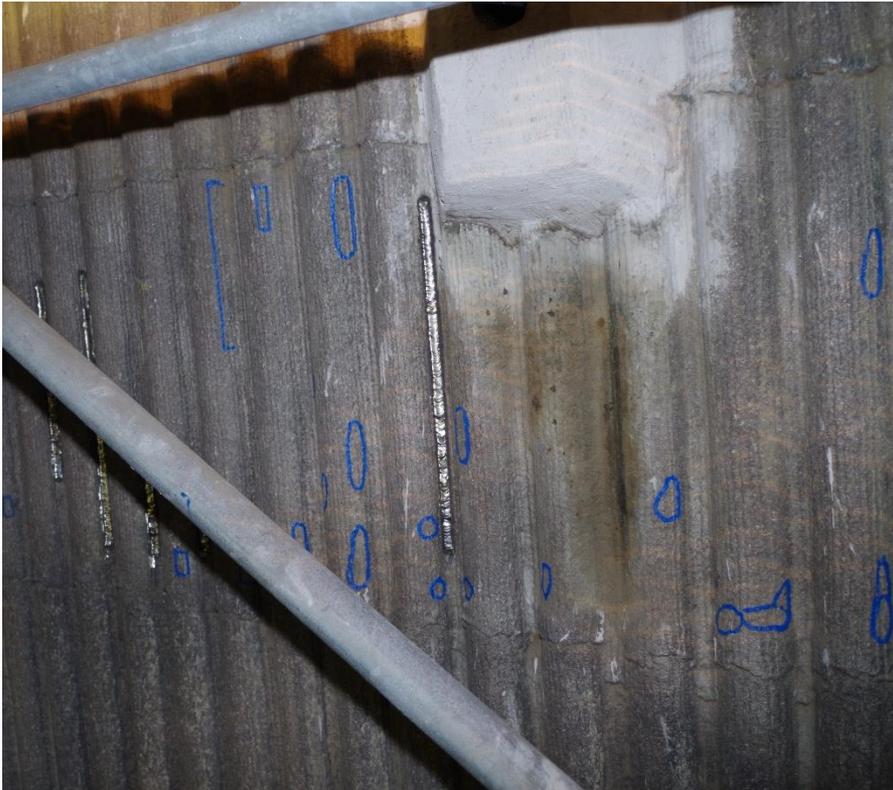
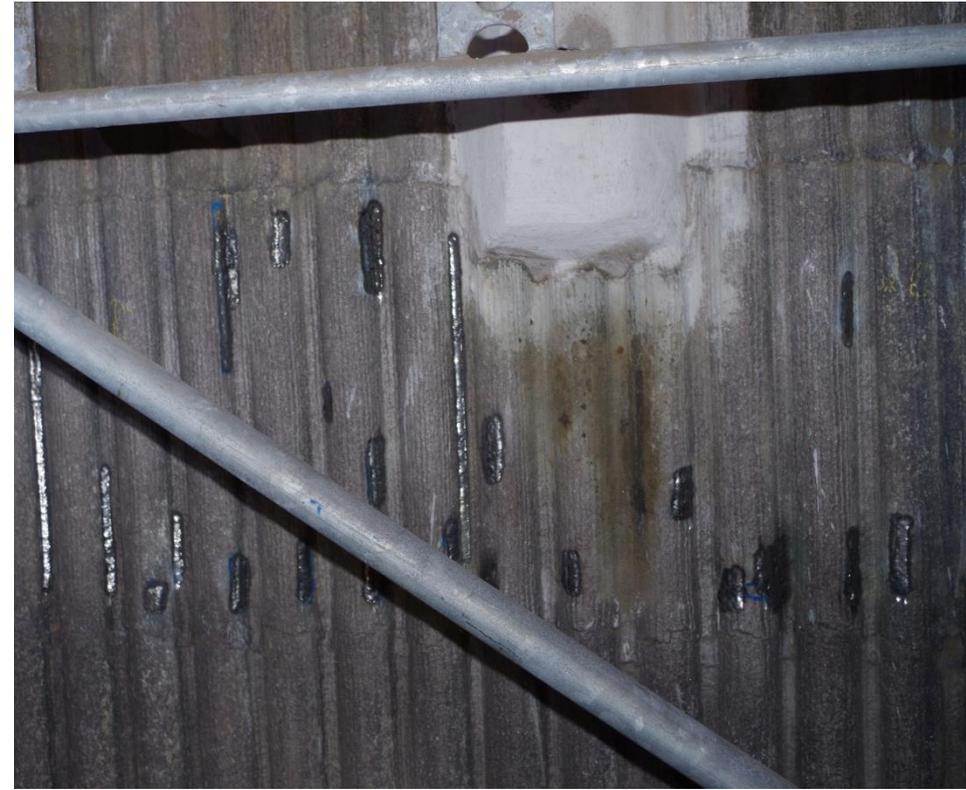
Dieses Beispiel zeigt Markierungen von Stellen, an denen in der Überlappungszone von zwei Schweißraupen nur mehr eine Restschichtdicke < 1 mm vorhanden ist. Es wurde lokal mit einzelnen Raupen saniert.

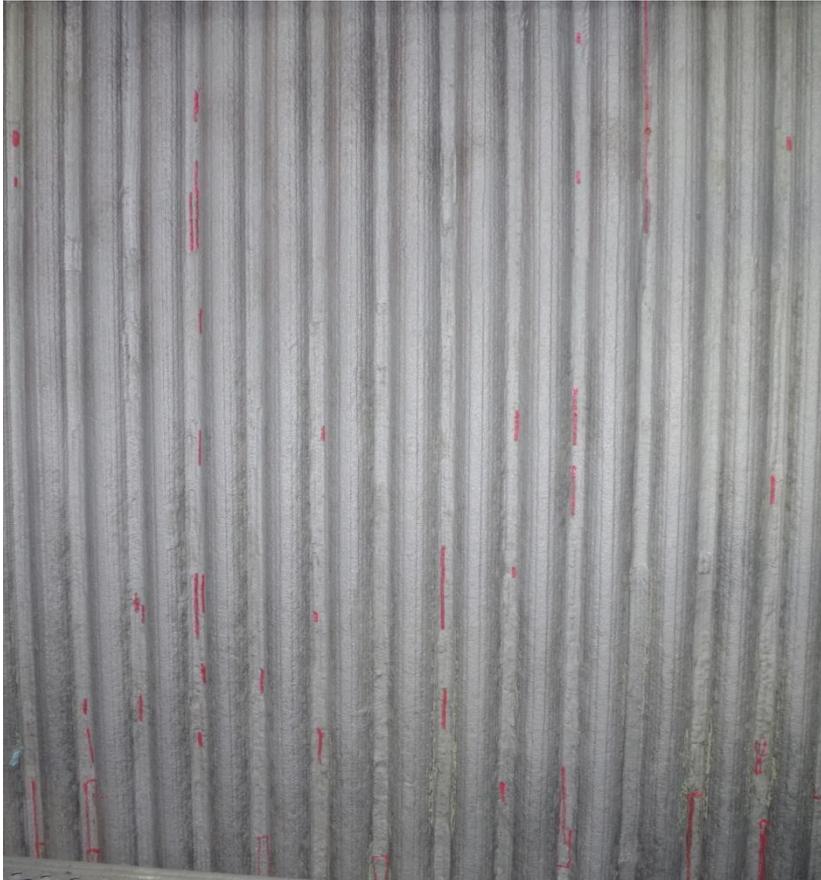
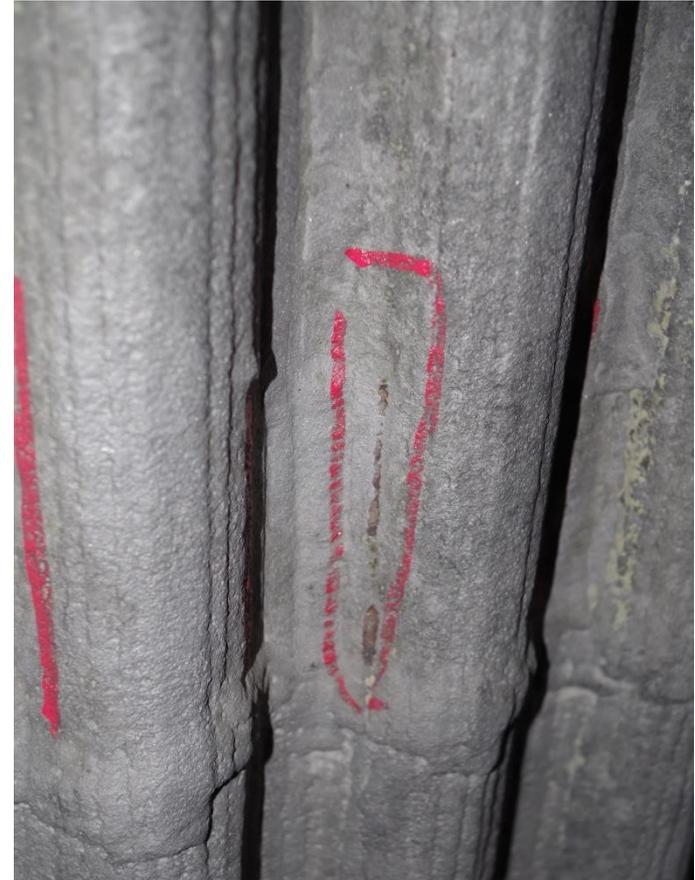
Dieses Beispiel zeigt Markierungen von Stellen, an denen bereits der Grundwerkstoff freiliegt.

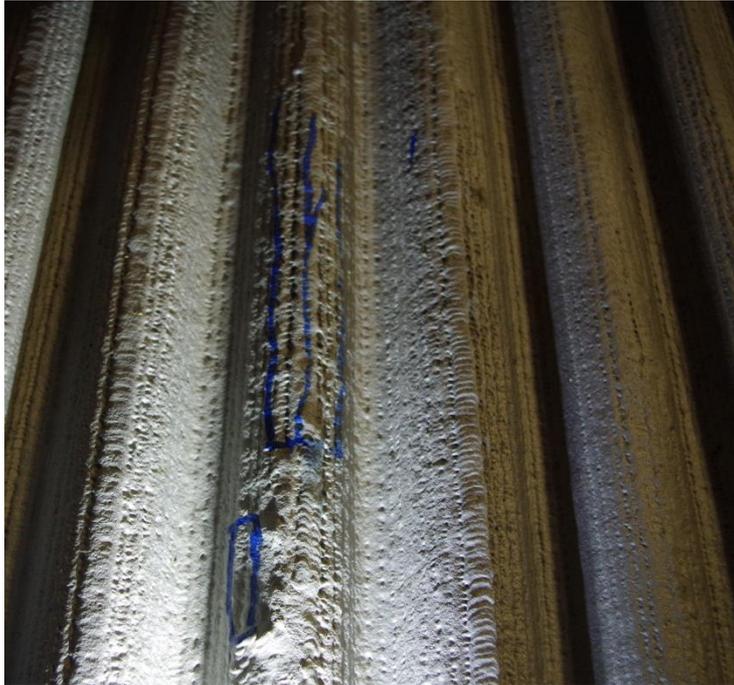
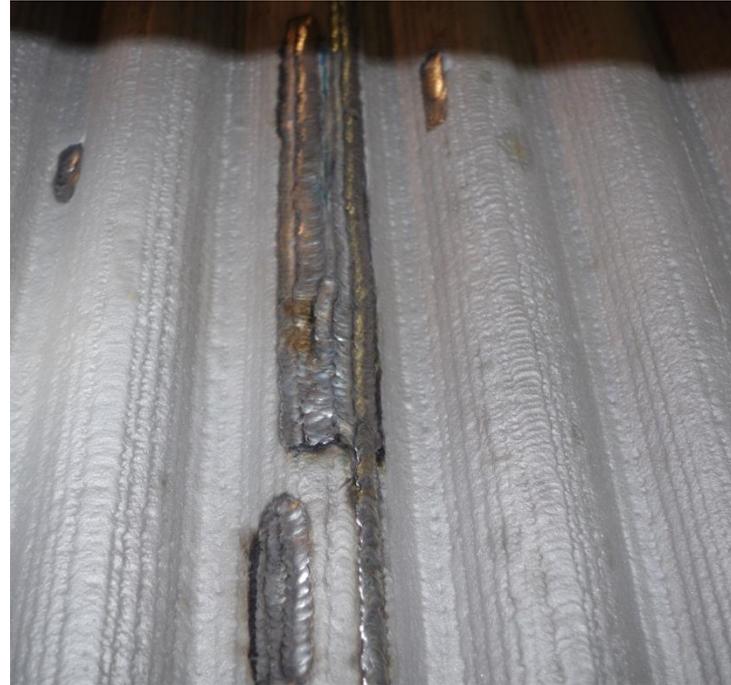
Dieses Beispiel zeigt ebenfalls Markierungen von Stellen, die eine Restschichtdicke < 1 mm aufwiesen. Diese wurden lokal mit mehreren nebeneinander liegenden Schweißraupen überschweißt und somit wieder ertüchtigt. Ziel einer solchen Maßnahme ist stets eine lokale Schichtöffnung zu vermeiden. Ist die Alloy 625 Plattierung lokal nicht mehr vorhanden, besteht bei dann erfolgreicher Reparatur beständig ein Wechsel zwischen „schwarzem“ und „weißem“ Grundwerkstoff in der Sanierungsschweißung. Dies ist für die Einstellung der Schweißparameter ungünstig.

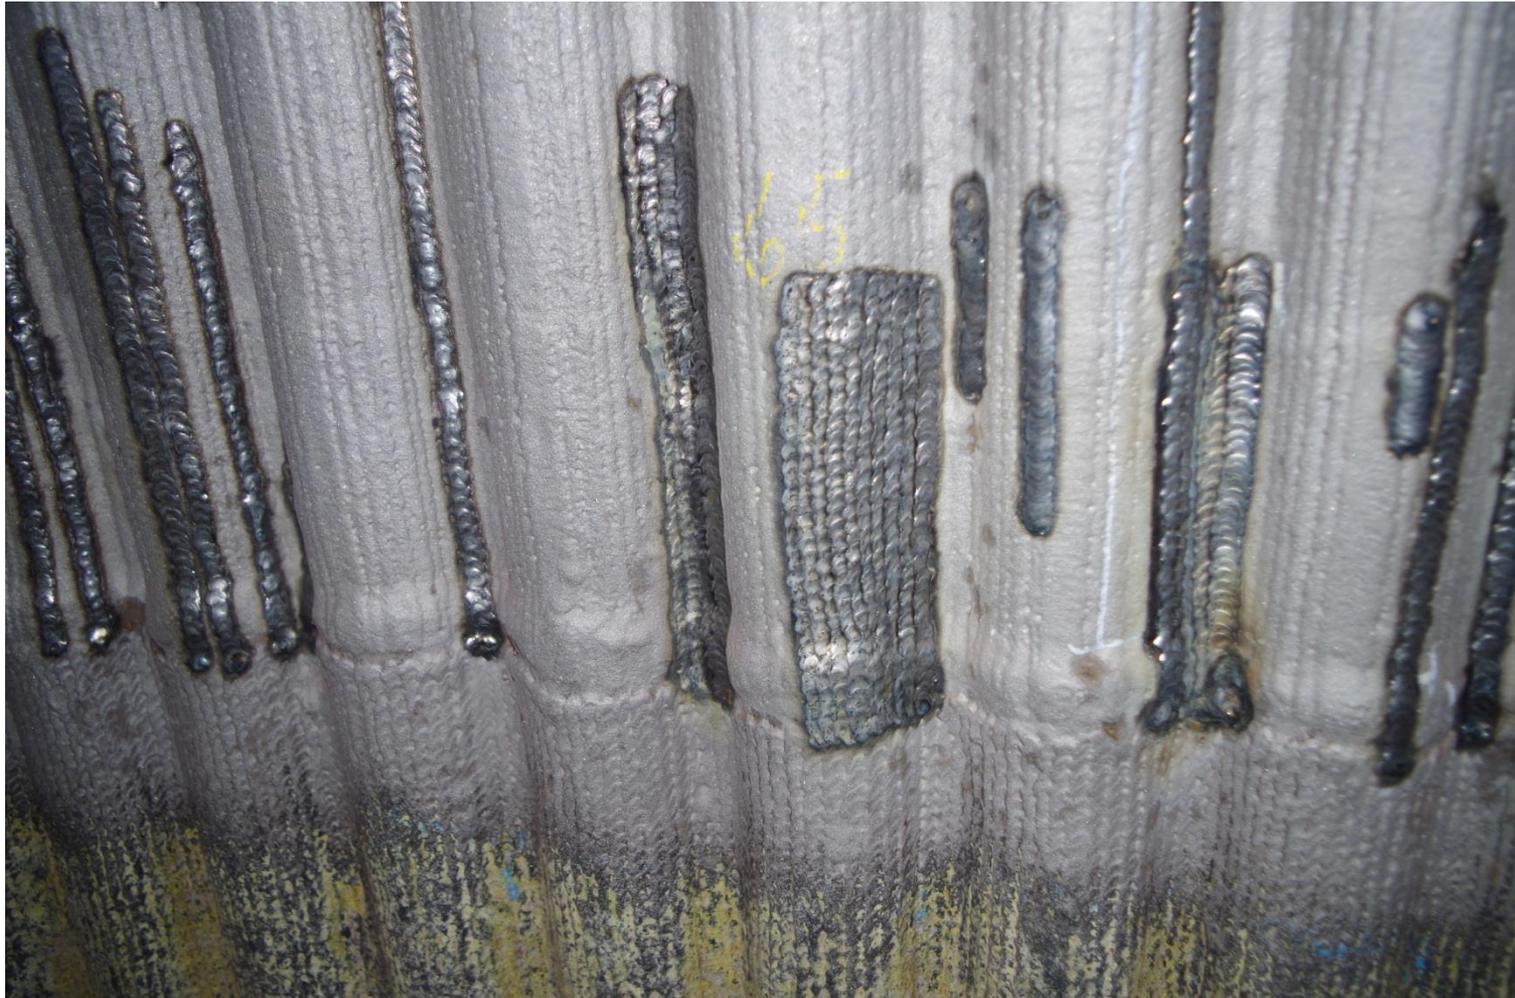
An einigen Rohren kommt die Sanierung hier schon einer flächigen Überschweißung nahe, vermeidet jedoch auch eine unnötige „Aufdopplung“.

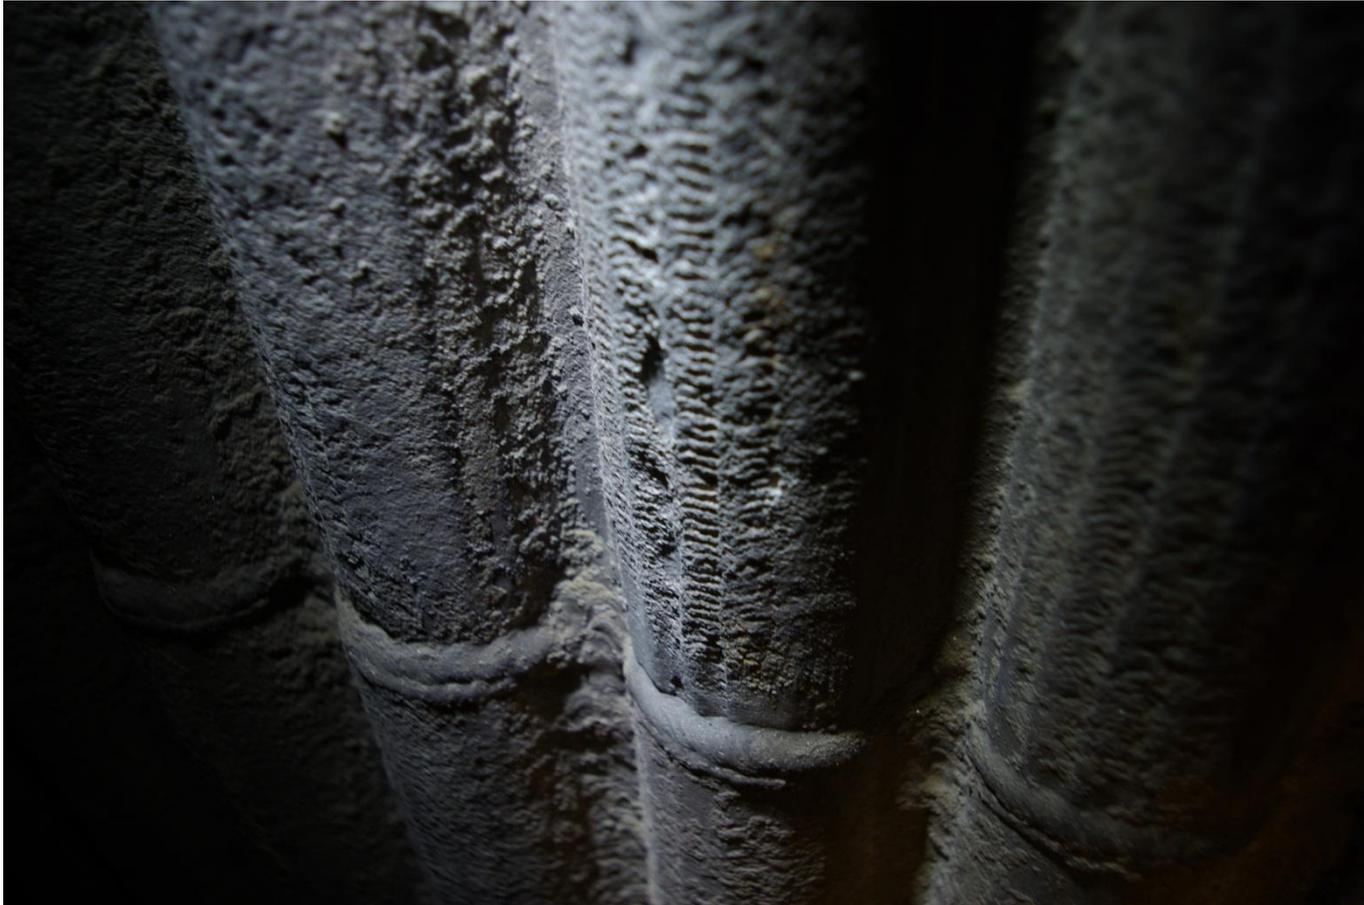
Das Beispiel vom Anfang der Präsentation mit der lokal stark wechselnden Claddingmorphologie, könnte lokal an den durch Salzschnmelzen in den Überlappungszonen lokal vorseilend geschädigten Bereichen saniert werden. In den Bereichen flächiger Reduzierung ist die Schichtdicke noch ausreichend.

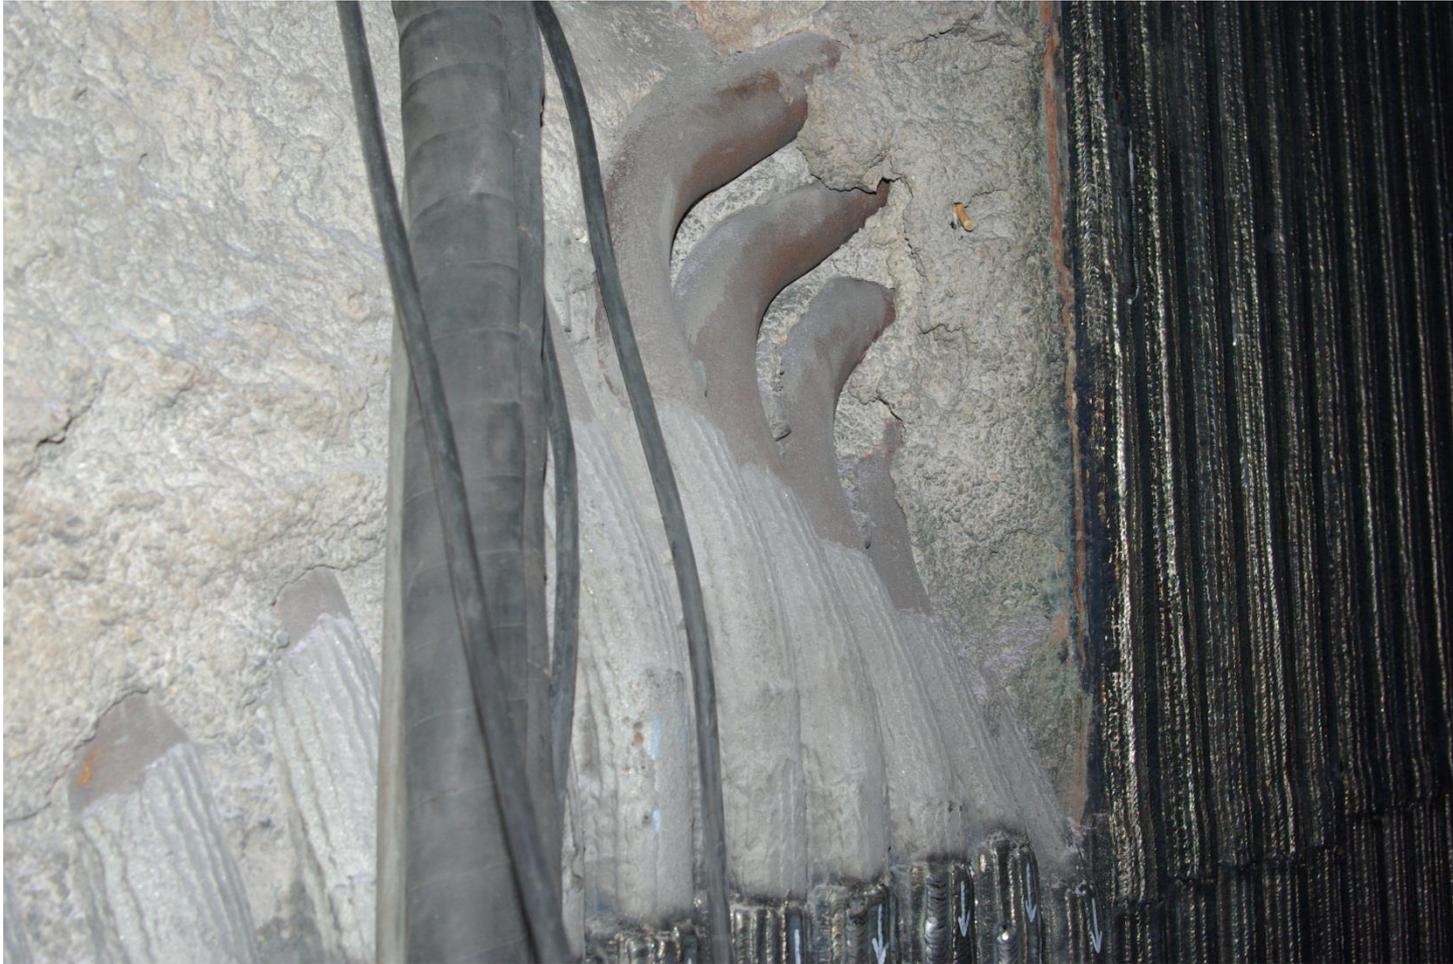
Flächige
Überschweißung
neben einer
Brennerzustellung.
