**Korrosion durch Taupunkte und deliqueszente Salze im  
Dampferzeuger und in der Rauchgasreinigung.**

Erweiterte und ergänzte Fassung

Thomas Herzog, Wolfgang Müller, Wolfgang Spiegel, Joos Brell, Dominik Molitor und Dominik Schneider

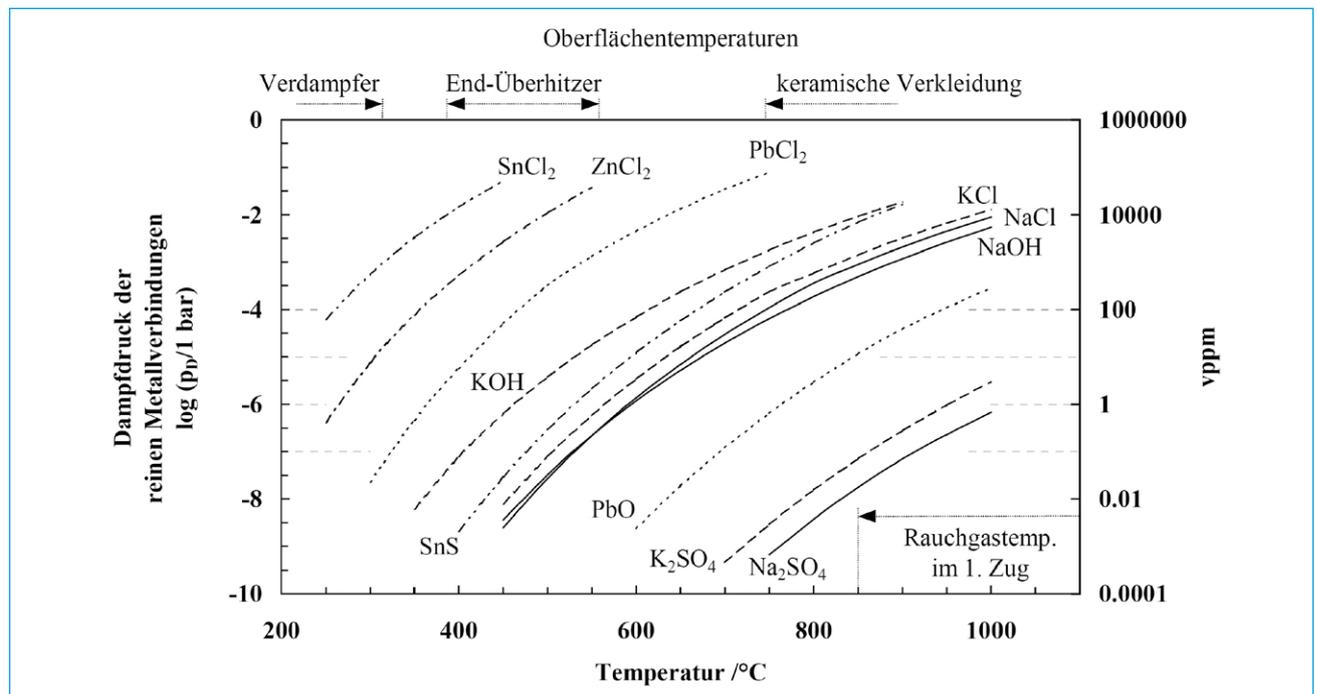
Sinkt die Temperatur eines Gases, so nimmt die Löslichkeit der darin gasförmig gelösten Stoffe ab; der gelöste Stoff kommt in Sättigung. Bild 1 macht das anhand der Sättigungen im „heißen Teil“ der Dampferzeuger deutlich. Am Beispiel von Wasser ausgedrückt bedeutet das, dass die relative Feuchte (rF, oder engl.: rH, relative Humidity) zunimmt. Am Taupunkt kondensieren flüssige Tropfen oder sie schlagen sich schon vorher auf relativ kälteren Oberflächen nieder, wenn das Gas diese Oberflächen berührt.

Bild 1: Sättigungskurven verschiedener Spezies mit Bezug zu Oberflächentemperaturen der Bauteile in einem Dampferzeuger für die Brennstoffe Abfall und Biomasse. Quelle: [10]

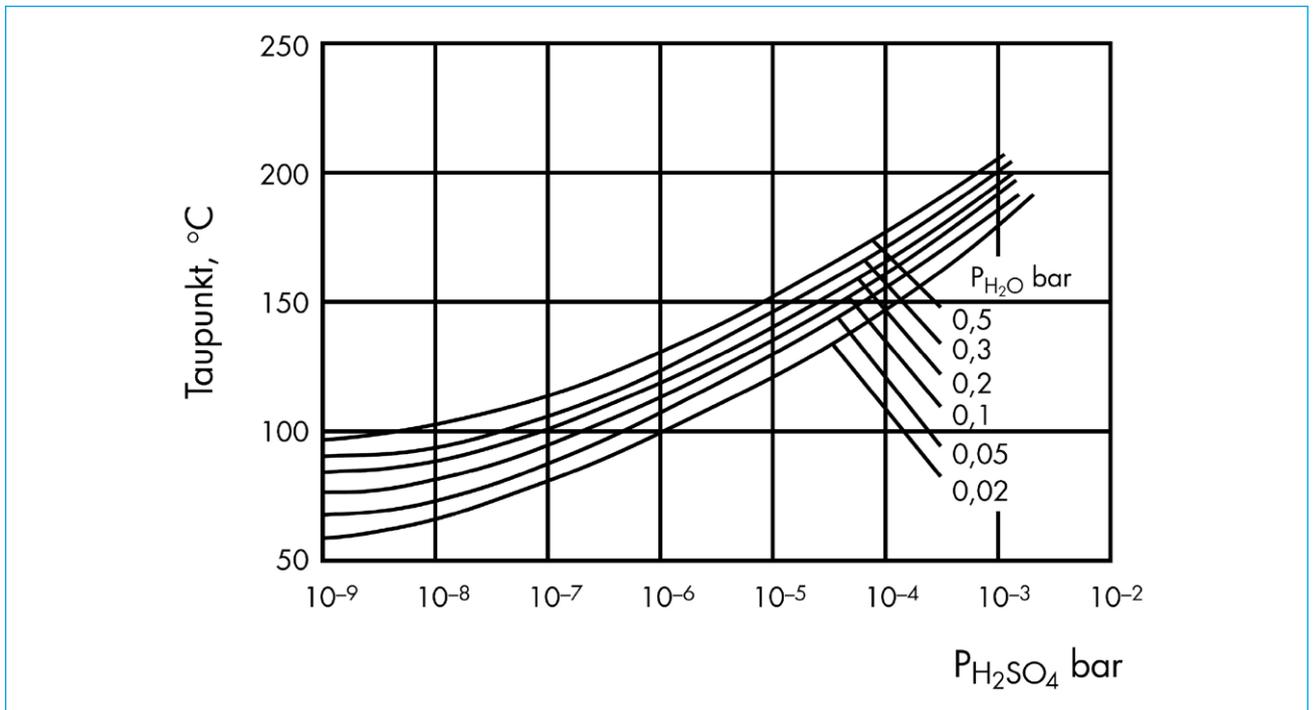
Der Begriff des Säuretaupunktes bringt das korrosive Medium ins Spiel, in der Kraftwerkstechnik wird dies allgemein mit der Schwefelsäure verbunden. Die Schwefelsäure erreicht Taupunkte, die höher als die von anderen Säuren liegen (schwefelige Säure, Chlorwasserstoff, Fluorwasserstoff etc.). Damit werden beim Abkühlen die Taupunkte der Schwefelsäure zuerst erreicht. Bild 2 zeigt die Taupunkte der Schwefelsäure im Temperaturbereich <250°C in Abhängigkeit der Schwefelsäurekonzentration und der Feuchte im Rauchgas.

Bild 2: Taupunktkurven der Schwefelsäure in Abhängigkeit von H<sub>2</sub>SO<sub>4</sub>-Konzentration und Abgasfeuchte. Quelle:[11]

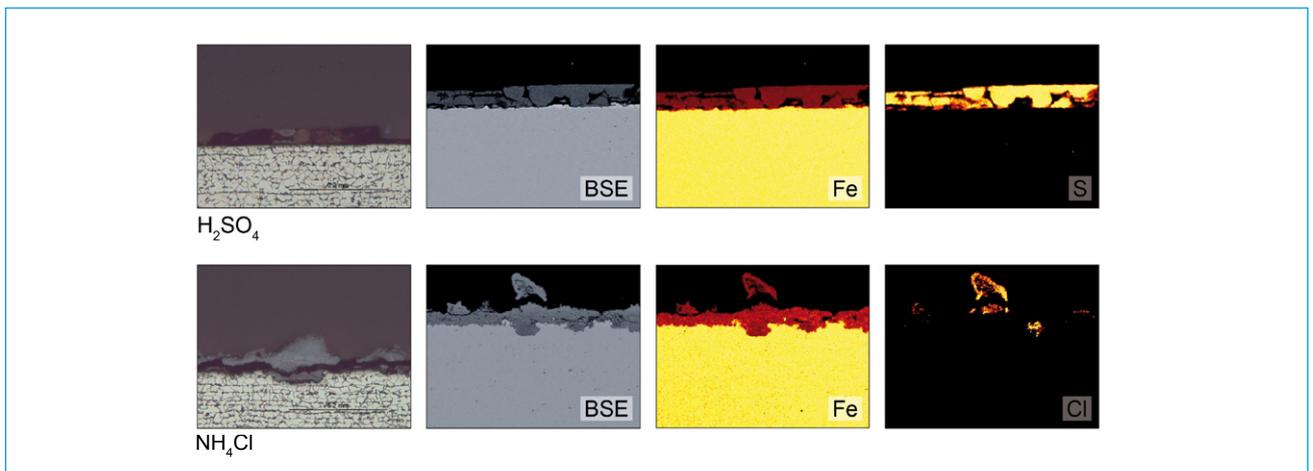
Bild 3: Mikroskopische Merkmale (Metallografie, Nital-Ätzung) und mikroanalytische Untersuchung (REM-EDX) einer Taupunktkorrosion durch Schwefelsäure (obere Bildreihe), sowie einer Deliqueszenz-Korrosion durch NH<sub>4</sub>Cl-Salz (untere Bildreihe). Die Schwefelsäure greift flächig an, der Elektrolyt des Ammoniumchlorids muldenförmig. Ergebnis einer Reihenuntersuchung zu Korrosionsmerkmalen und relativer Korrosivität verschiedener Agenzien im Labor mit der im Kapitel 2.3.2 vorgestellten Apparatur.

Korrosionsmechanismus mit Schwefelsäure hinterlässt eher flächig abgezehrte Gefüge, d.h., er kann visuell von der mulden- und lochförmigen Korrosion durch andere Elektrolyten unterschieden werden; Bild 3. Die kondensierte Schwefelsäure bildet mit dem Stahl Eisen-Schwefelverbindungen, z.B. Eisensulfat. Sollte freies Wasser die Korrosionsprodukte benetzen, dann kann Eisensulfat im Wasser wieder in Lösung gehen, wobei erneut korrosive Schwefelsäure freigesetzt wird.

Im Gegensatz zu einer flächigen Korrosion greift die von deliqueszenten Salzen gebildete gesättigte Lösung als Elektrolyt punktförmig oder kleinräumig an und hinterlässt mulden- und lochförmige Gefüge; Bild 3 und 15 bis 23. Es werden, je nach angreifendem Salz bzw. Salzgemenge, die entsprechenden Eisen-Schwefel- und/ oder Eisen-Chlorverbindungen gebildet, neben Eisenoxiden und -hydroxiden.

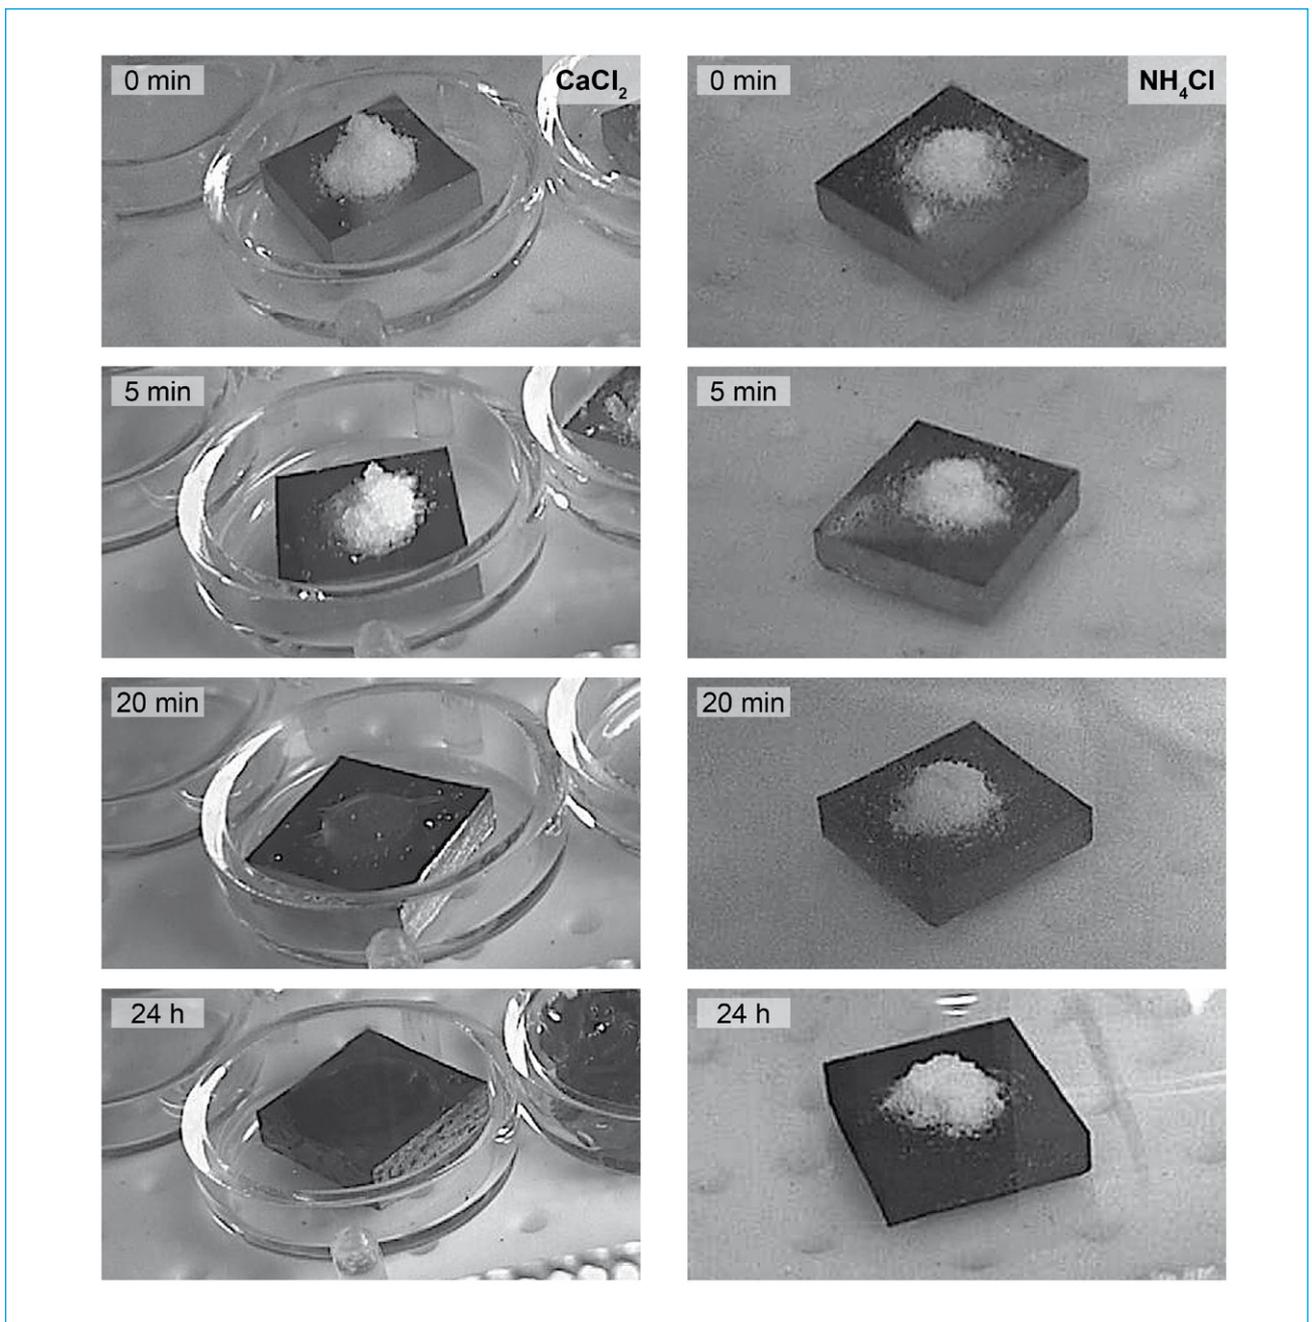
Bild 4: Deliqueszentes Calciumchlorid und Ammoniumchlorid zerfließen. Laborversuch mit voreingestellter Materialtemperatur und Feuchte über die Dauer von 24 h. Die Apparatur erläutert das Kapitel 2.3.2.

Viele Salze, meist Chlorsalze (Chloride), besitzen die Eigenschaft aus der umgebenden Atmosphäre die Feuchte anzuziehen, sie reagieren hygroskopisch. Liegen diese Salze als Feststoffe vor, z.B. als Partikel auf Rohren eines ECO oder Blechen in der Rauchgasreinigung, und ist die Abgasfeuchte (bezogen auf die jeweilige Temperatur) gering, dann bleiben die Partikel trocken und damit fest (staubförmig). Nimmt aber die relative Feuchte (rH) aufgrund sinkender Rauchgastemperaturen zu, dann können sich bestimmte Salze mit der verfügbaren Feuchte nicht nur selbst befeuchten, sondern auch in dem aufgesaugten Wasser zerfließen (engl.: deliquescence); Bild 4.

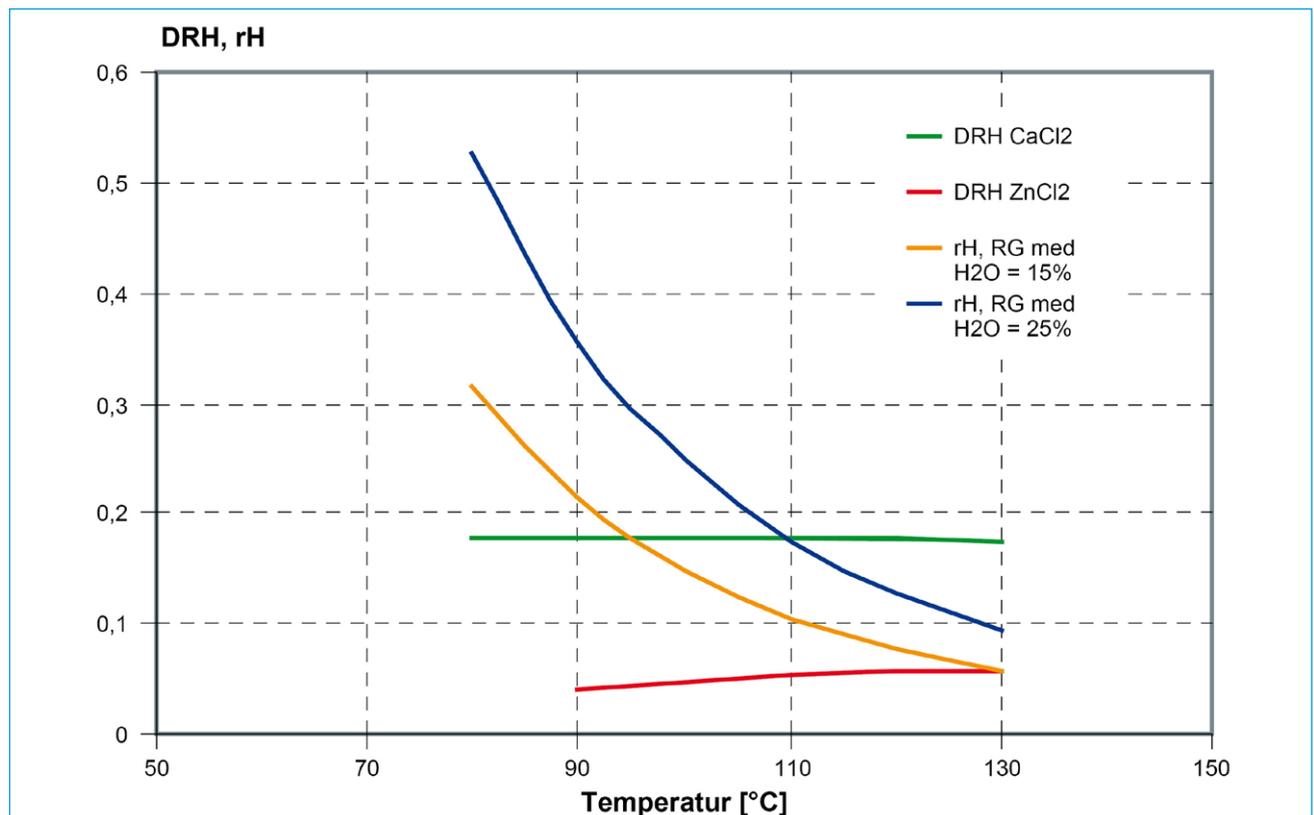
Bild 5: DRH-Kurven von Calcium- und Zinkchlorid (CaCl<sub>2</sub>, ZnCl<sub>2</sub>), sowie die Sättigungskurven (relative Humidity, rH) für eine absolute Abgasfeuchte von 15 und 25 Vol.-%. Quelle: [13]

Bild 5 zeigt die DRH-Kurven von Calcium- und Zinkchlorid (CaCl<sub>2</sub>, ZnCl<sub>2</sub>), sowie die Sättigungskurven (relative Humidity, rH) für eine Abgasfeuchte von 15 und 25 Vol.-%. Calciumchlorid kann mit einer absoluten Abgasfeuchte von etwa 25 Vol.-% unterhalb von etwa 110°C eine gesättigte Salzlösung bilden; bei etwa 15 Vol.-% Abgasfeuchte unterhalb von etwa 95°C. Mit sinkender Temperatur kann die Salzlösung zunehmend verdünnt

Auch hier gilt, so wie bei der Taupunktkorrosion (s. oben), dass die „eher sauberen“ Oberflächen, die mit einer dünnen Schicht aus deliqueszenten Salzen belegt sind, am effektivsten mit der Abgasfeuchte reagieren können. Eine zunehmende Dicke der Beläge behindert u.a. den Zutritt von Abgasfeuchte. Und eine zunehmende Dicke erhöht die Oberflächentemperaturen der Beläge, d.h. dass die deliqueszenten Salze zunehmend schlechter die Abgasfeuchte anziehen können, dargestellt im Diagramm von Bild 5.

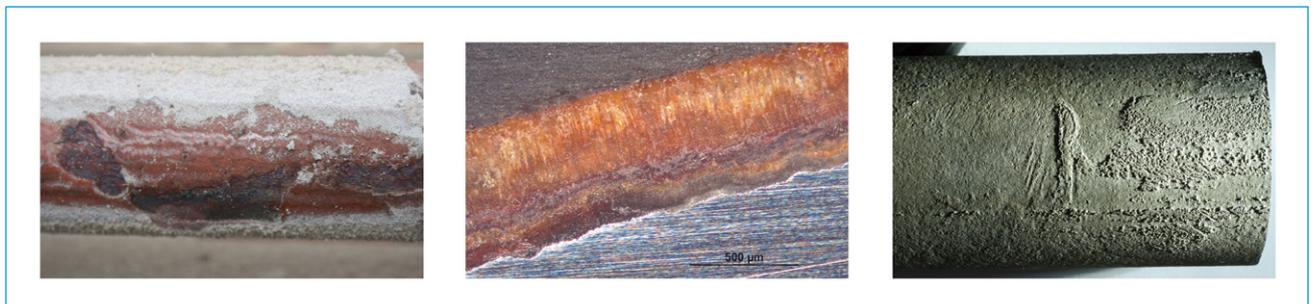
Mittels Provokationstests in einer MVA (SNCR) wurde anhand modularer Einbauten ein Testlauf mit einer Mediumtemperatur 90°C und Rauchgastemperatur 145 °C bzw. 235°C nach etwa 4.000 Betriebsstunden bewertet. Die analytische Untersuchung zeigt einen stärkeren Korrosionsangriff ausgelöst durch Calciumchlorid (aus der Rauchgasreinigung stammend) und einen schwächeren Korrosionsangriff ausgelöst durch Ammoniumchlorid (aus der SNCR stammend). Die Merkmale beider Angriffe sind sehr ähnlich, aber in der Dynamik bei den vorliegenden Randbedingungen (Material-, Rauchgastemperatur) unterschiedlich; Bilder 6 und 7.

*Bild 6: Belagsschicht nach einem Provokationstest in einer MVA mit Mediumtemperatur 90°C, Rauchgastemperatur etwa 145°C nach etwa 4.000 Bh unter Einbeziehung von Produkten der Rauchgasreinigung. Kolloidale Korrosionsprodukte, die durch deliqueszentes Calciumchlorid geprägt sind. Im streifenden Licht tritt die Abzehrungsmorphologie des gereinigten Rohres plastisch hervor.*

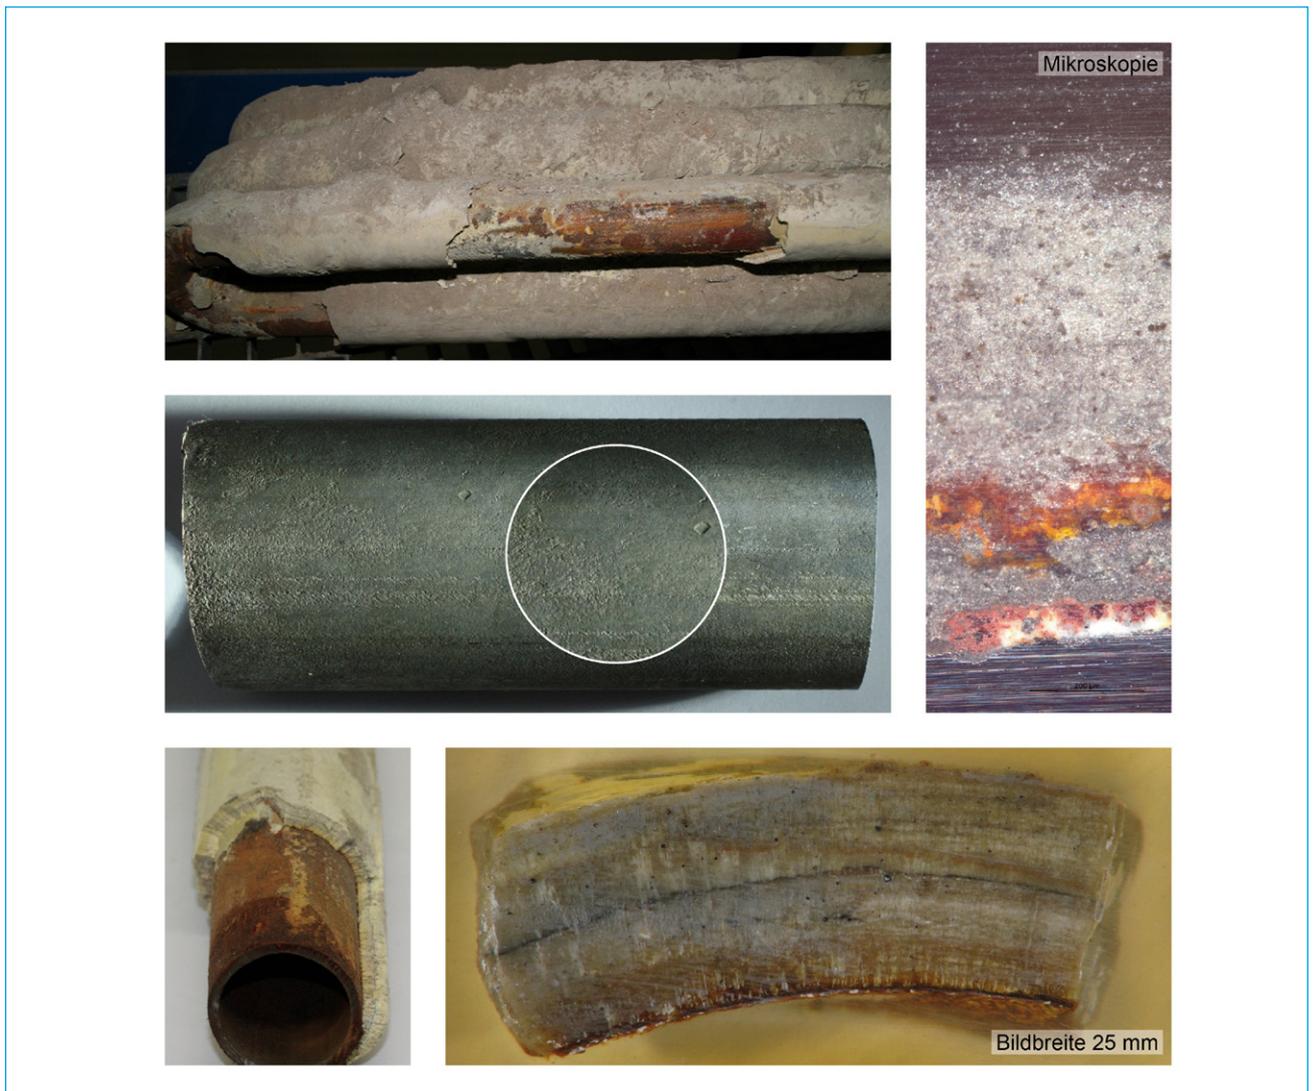
*Bild 7: Provakationstest in einer MVA mit Mediumstemperatur 90°C, Rauchgastemperatur etwa 235°C nach etwa 4.000 Bh unter Einfluss der SNCR. Ungereinigtes und gereinigtes Rohr (Korrosionsmorphologie im streifenden Licht), Belagsaufbau und Schliffpräparat (unten) sowie mikroskopisches Bild der rohrnahen Zone (rechts oben). Die analytische Untersuchung der stängeligen Belagsschicht sowie der rohrnahen Zone ergibt Ammoniumchlorid, darunter chloridische Korrosionsprodukte des Rohrwerkstoffs.*

Ammoniumchlorid, z.B. Bild 17, leicht und auch schnell verloren gehen können, sofern es sich nicht um stabile, gut kristallisierte Desublimatate handelt, so wie in Bild 7 und 10 gezeigt.

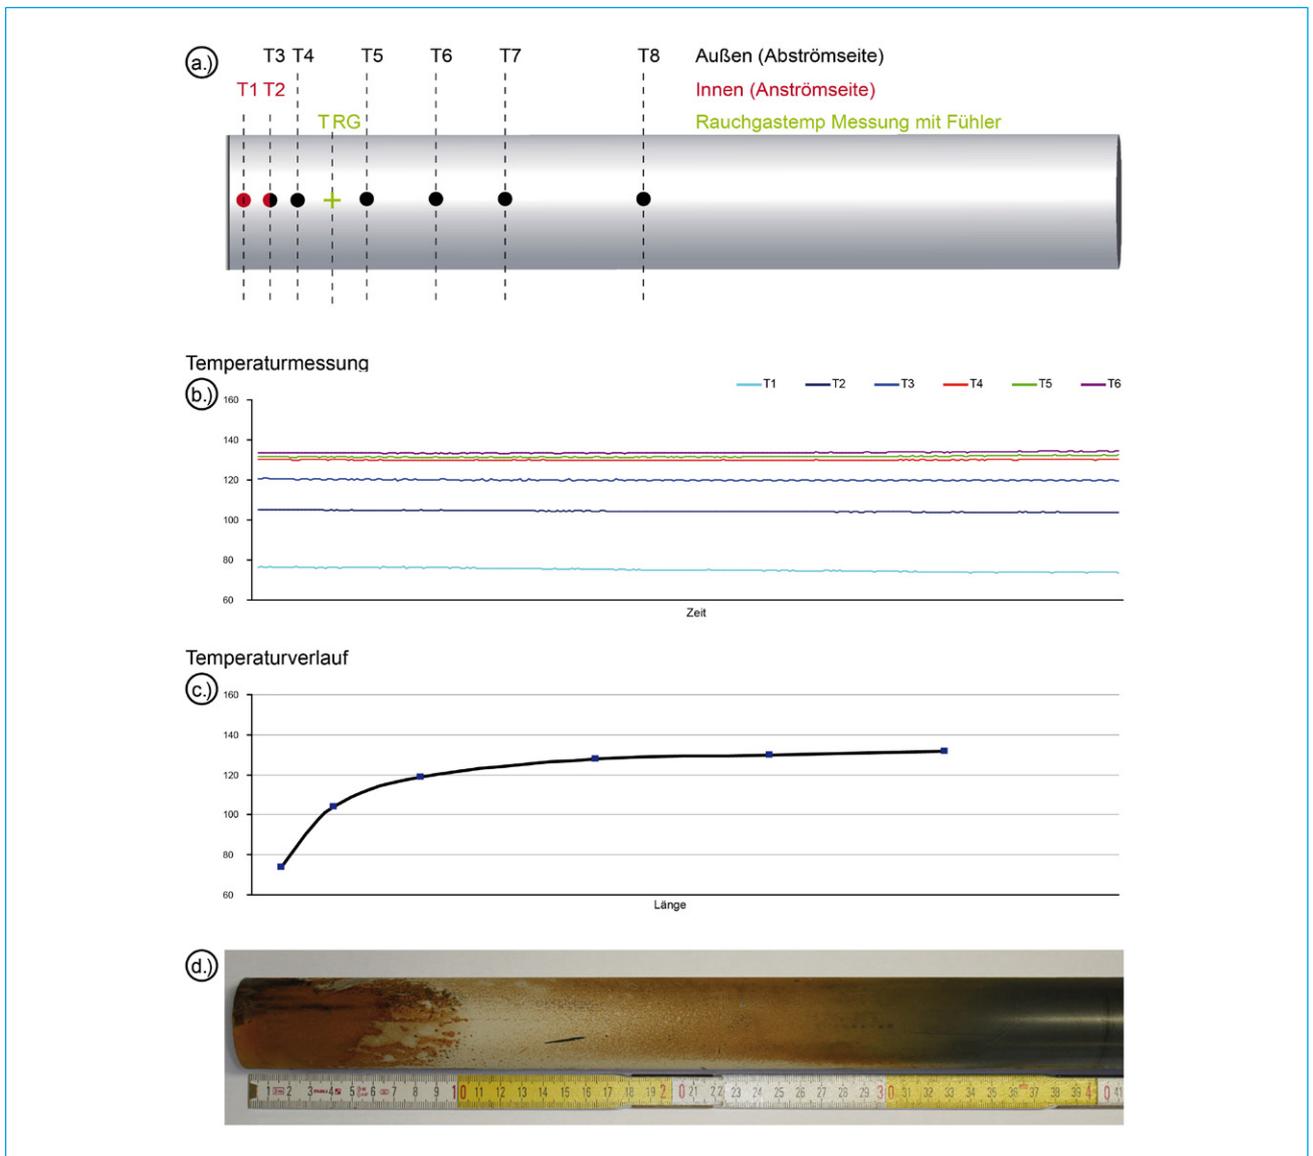
Bild 8: Belagsmonitor. a) Skizzierter Aufbau der Temperaturmessungen in und auf dem Monitor. b) Beispielhafter Verlauf einer Temperaturmessung und -regelung über die Zeit. c) Temperaturgradient über die Länge eines Monitors. d) Belagsmonitor nach Entnahme aus dem Dampferzeuger. Das Foto zeigt die temperaturabhängige Ausbildung von Belägen und Korrosion.

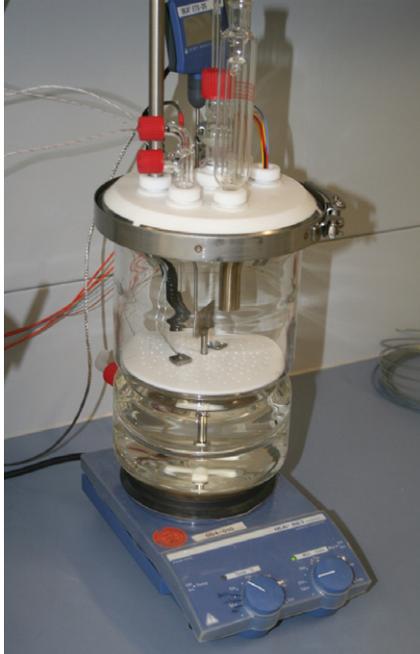
Im Labor können in Reihenversuchen unterschiedliche korrosive Agenzien und Werkstoffe getestet werden, Bild 9. Eine Beurteilung der relativen Korrosivität unterschiedlicher Stoffe und Stoffkonzentrationen (im Elektrolyten) sind möglich. Die Bedingungen der Korrosionsversuche können u.a. in Bezug auf Feuchte, Sauerstoffgehalt und Materialtemperaturen konstant gehalten werden. Beispiele aus den Versuchen zeigen Bild 3 und Bild 4.

*Bild 9: Apparatur für Korrosionsversuche an unterschiedlichen Werkstoffen und korrosiven Agenzien unter vorgegebenen Materialtemperaturen, Sauerstoffgehalten und Feuchten.*

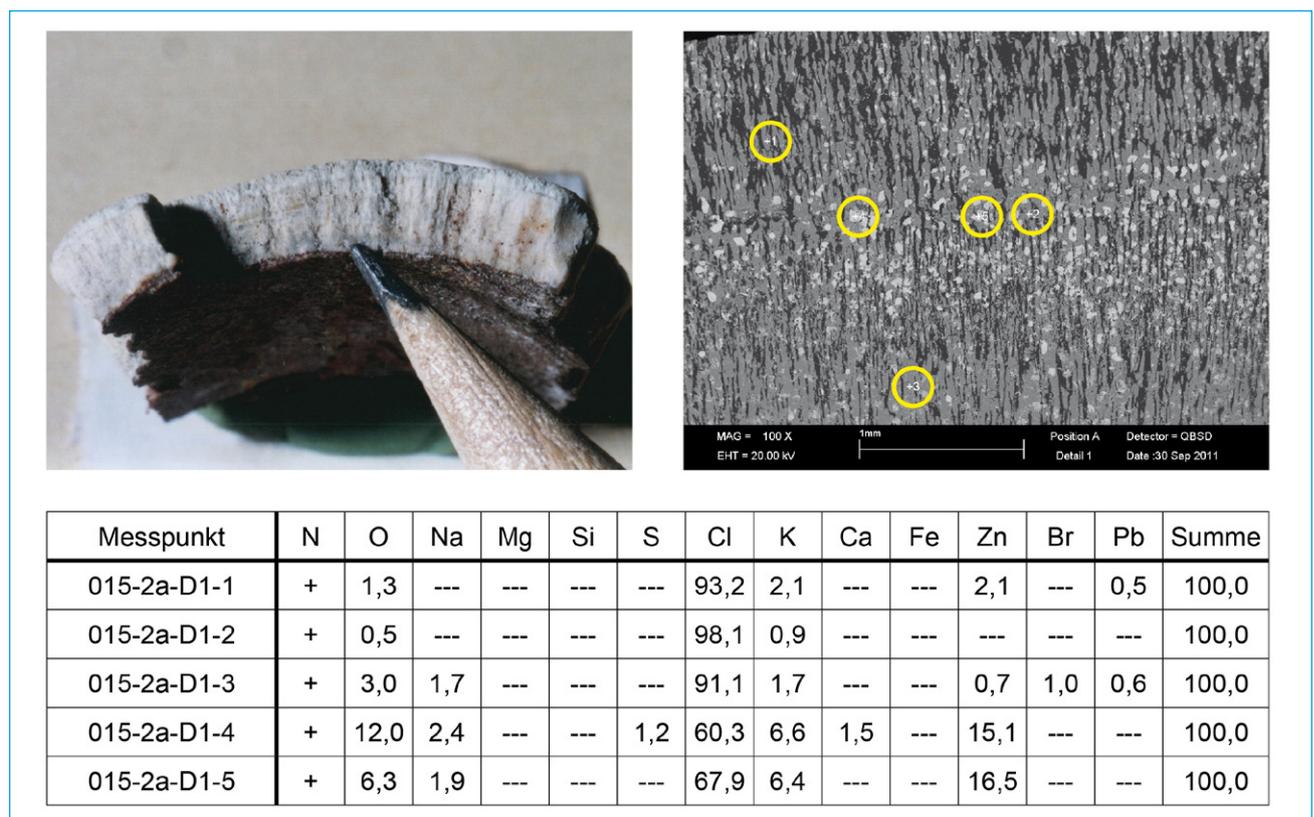
*Bild 10: Massive Ammoniumchlorid-Schicht. Das nadelige Wachstum belegt eine Kristallisation von festem  $\text{NH}_4\text{Cl}$  aus einer  $\text{NH}_4\text{Cl}$ -Gasphase. Probe von einem ECO-Rohr, Biomasse-Heizkraftwerk mit SNCR-Entstickung, Altholzklassen A1 bis AIV. Zur Tabelle: Da Stickstoff nur qualitativ nachweisbar ist, wird dies mit einem „+“ in der Spalte für N angegeben. Da der Stickstoffgehalt nicht in die Berechnung der Summe (100%) eingeht, sind die Chlorgehalte (Cl) – und proportional auch alle anderen Elementgehalte – relativ zu hoch angegeben.*

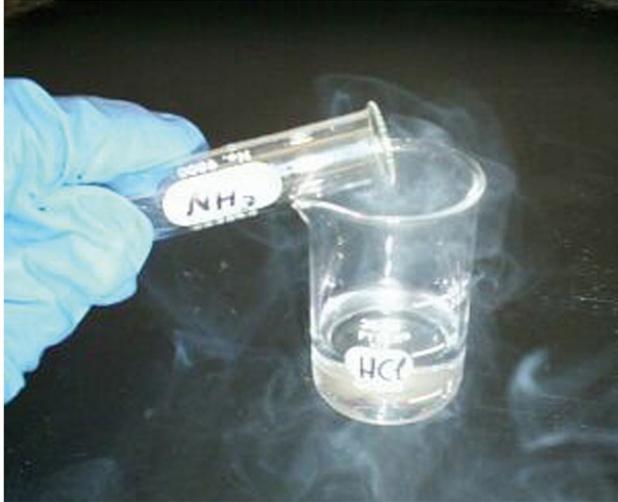
Bild 11: Gasförmiges  $\text{NH}_3$  bildet mit gasförmigem  $\text{HCl}$  feste, weiße Kristalle. Quelle: Wikipedia, Stichwort „Ammoniumchlorid“

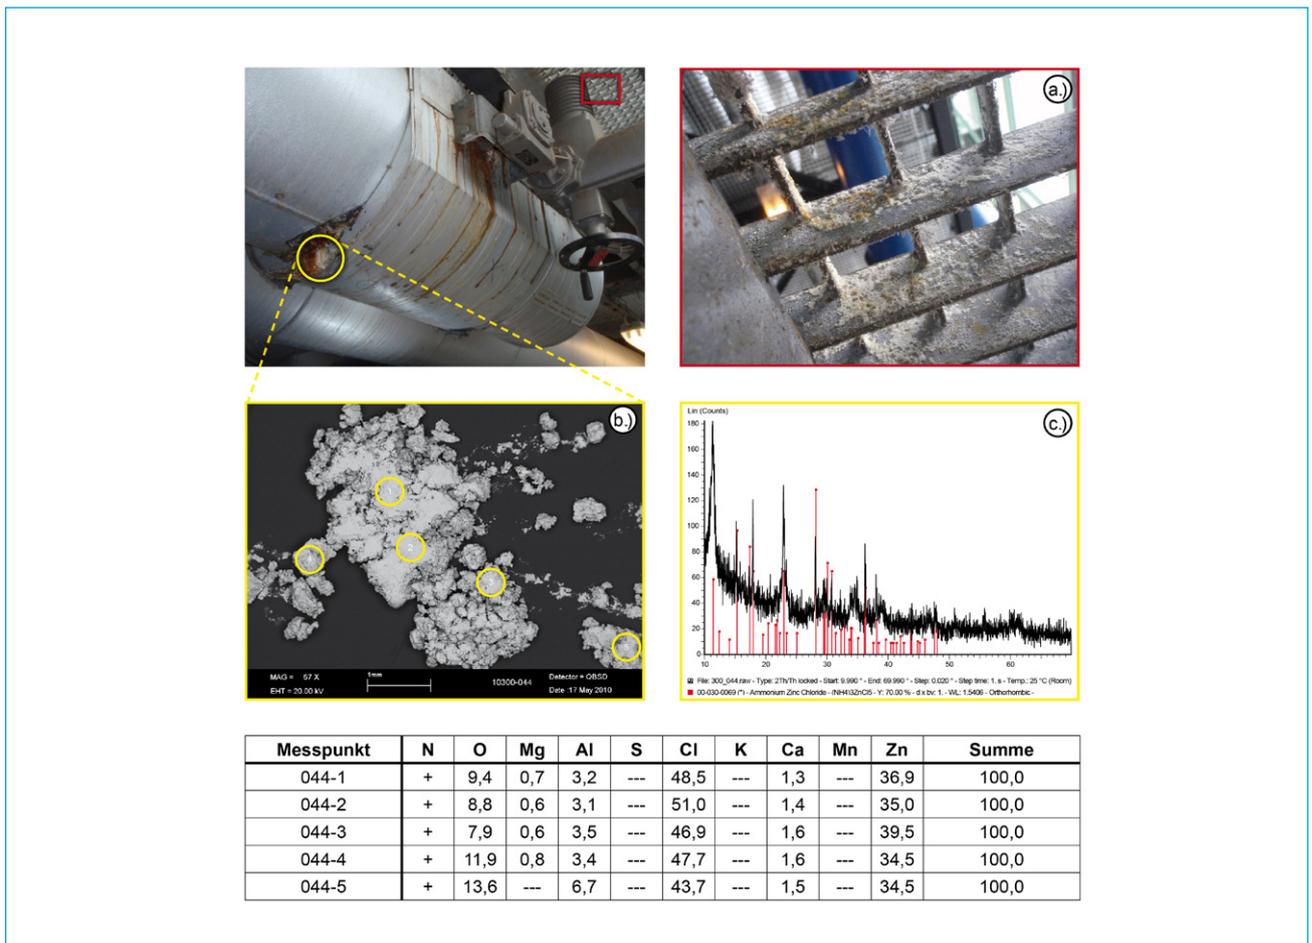
Bild 12 zeigt als Beispiel die Deliqueszenz-Korrosion in den Rezigasleitungen eines Biomasseheizkraftwerks (Altholzklassen AI und AII); d.h. in einem Kraftwerk ohne SNCR. Alle Leitungen nach dem Gewebefilter sind betroffen. Die ersten Schäden wurden an den kältesten Stellen unter  $140^\circ\text{C}$  bis etwa  $120^\circ\text{C}$  beobachtet. Als korrosives Agens wurde  $\text{NH}_4\text{Cl}$  bzw. das Korrosionsprodukt Zink-Ammonium-Chlorid diffraktometrisch nachgewiesen (das Zink stammt vom verzinkten Stahlblech, auf dem das  $\text{NH}_4\text{Cl}$  ausgefällt wurde). Ammoniak und Salzsäure werden aus dem Brennstoff in der Feuerung gebildet und finden später zu Ammoniumchlorid zusammen, das in Bereichen, die dem Gewebefilter nachgeschaltet sind, Korrosion auslöst.

Bild 12: Deliquescenz-Korrosion durch Ammoniumchlorid nach dem Gewebefilter in Rezigasleitungen einer Altholzverbrennung (Al-All). An undichten Stellen entweicht Ammoniumchlorid und greift nicht nur die Leitungen von innen, sondern alle umliegenden Bauteile an (a: z.B. Gitterroste). b: Die Probe weißer Salze besteht Bild 13: Schematische Darstellung der Reaktionswege von Stickstoff in einer Wirbelschichtfeuerung. Quelle: [25] aus Zink-Ammoniumchlorid, belegt durch das Röntgendiffraktogramm in (c) und die chemische Analyse (Tabelle).

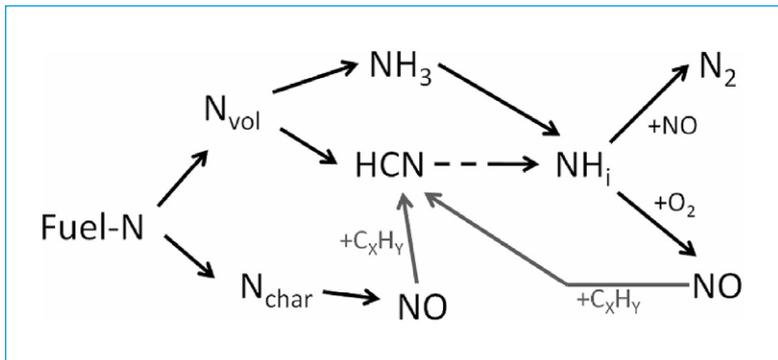
Bild 13: Schematische Darstellung der Reaktionswege von Stickstoff in einer Wirbelschichtfeuerung. Quelle: [25]

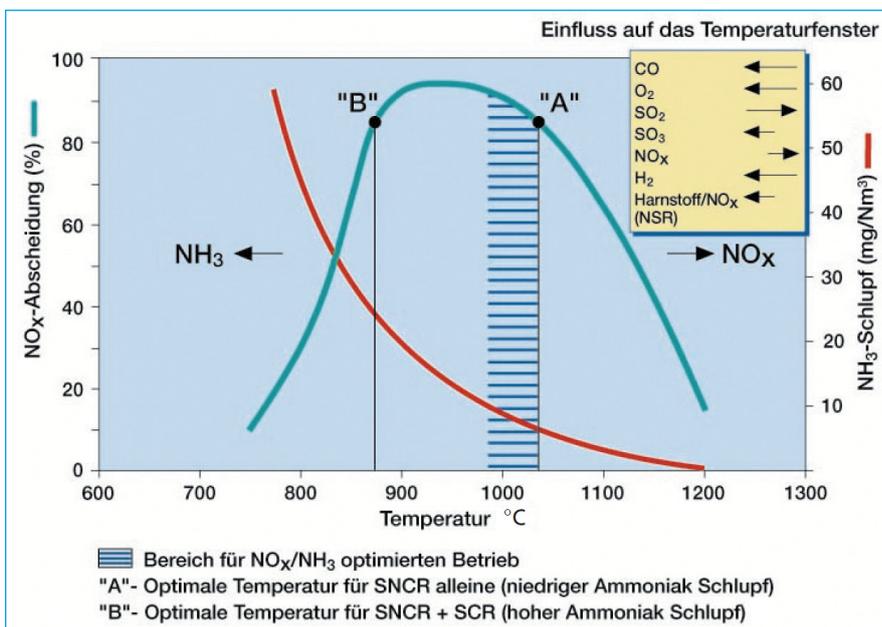
Bild14: NO<sub>x</sub>-Abscheidung beim SNCR-Verfahren in Abhängigkeit von der Temperatur, mit Hinweisen auf den Einfluss bei Über-/ Unterschreitung des optimalen Temperaturfensters. Quelle: [1]

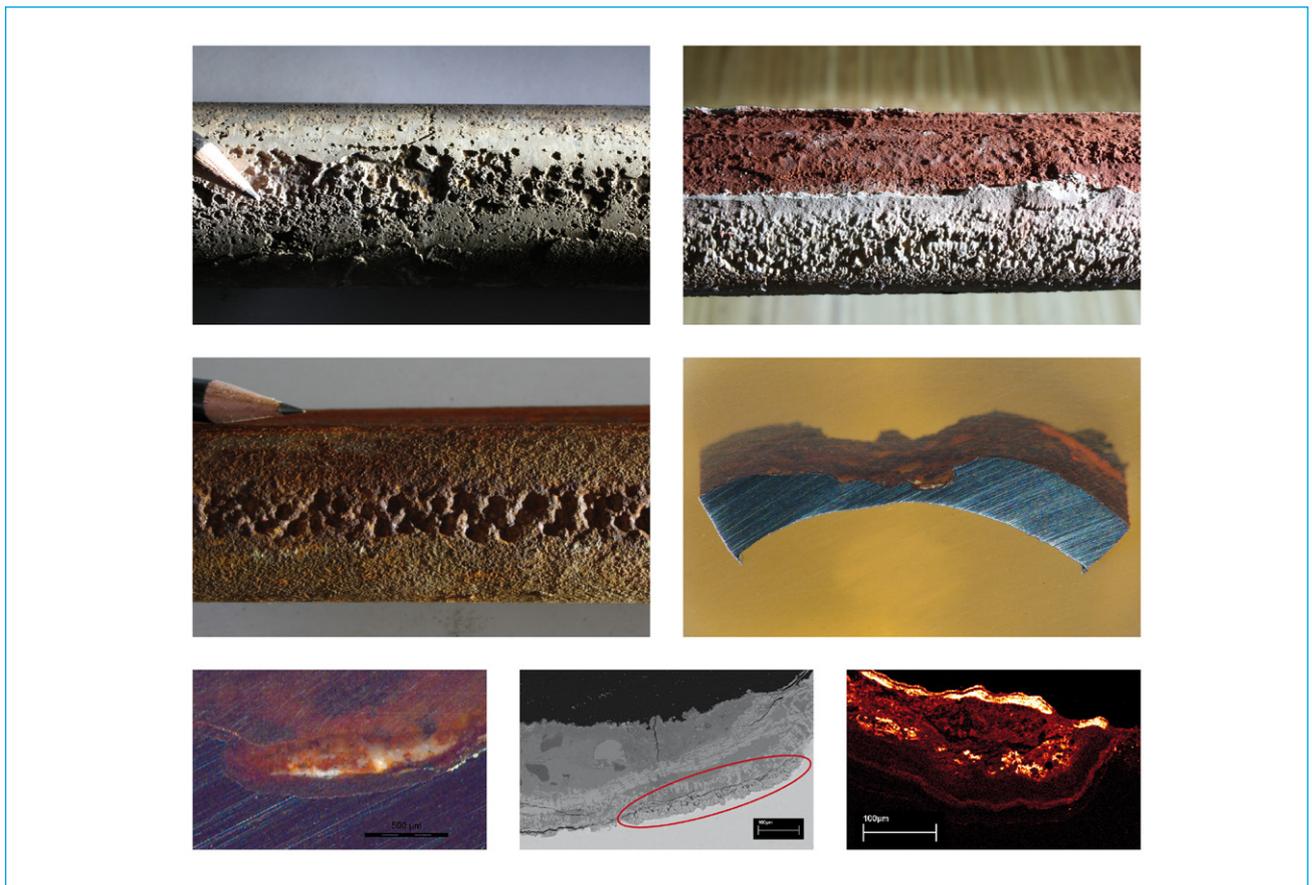
Die Ergebnisse basieren neben chemischen Belagsuntersuchungen und röntgendiffraktometrischen Mineralphasenanalysen auch auf ortsauflösenden mikroanalytischen Befunden an Schliiffpräparaten, die einschließlich ihrer anhaftenden Beläge hergestellt wurden. Das Bild 15 zeigt Beispiele solcher Befunde.

*Bild 15: Oben und Mitte: Abgezehrte ECO-Rohre verschiedener Standorte (teilweise gereinigt) sowie Schliiffpräparat mit Belagsresten in den Abzehrungsmulden. Unten: Lichtmikroskopische Bewertung der Korrosionsfront (Salze und Korrosionsprodukte mit Tröpfchenbildung) sowie rasterelektronenmikroskopisches Graustufenbild. Der markierte Bereich enthält ausschließlich Chloride, keine Schwefelverbindungen. Nebenstehend ein Elementverteilungsbild von Chlor mit Anreicherung unmittelbar an der Werkstoffgrenze (von schwarz über rot nach hellgelb steigende Anreicherung).*

In den rohrferneren Belagsschichten auf den ECO-Rohren findet sich neben inerten silikatischen Ascheanteilen, Sulfaten und Chloriden des Calcium und Kalium auch Calciumcarbonat („Kalk“) und Calciumoxid. Calciumoxid und Calciumcarbonat können bis zu ihrem vollständigen Verbrauch eine kondensierende Schwefelsäure neutralisieren (Pufferwirkung). Vorwiegend an Sonderpositionen wurde dieser vollständige Verbrauch vorgefunden. Gleichzeitig erhöht deliqueszentes Calciumchlorid aufgrund der lokalen Feuchteerhöhung möglicherweise die Neigung der Schwefelsäurebildung aus dem SO<sub>3</sub> der Gasphase. Dabei können die vorhandenen Chloride in Sulfate umgewandelt werden und wiederum HCl freisetzen.

Die muldenförmigen bis canyonartigen Abzehrungen des Rohres enthalten neben aufquellenden Eisenoxiden und -hydroxiden Sulfate des Calcium und Kalium, daneben auch Chloride (meist Kaliumchlorid und untergeordnet Calciumchlorid). Hervorzuheben ist, dass unmittelbar an der Korrosionsfront immer wieder rein chloridische Säume auftreten, bei denen mittels der typischerweise verwendeten Nachweismethoden keine Kationen-Partner (z.B. K oder Ca) für das Chlor nachweisbar sind. Die Kationen müssen demnach aus Elementen bestehen, die mit diesen Methoden nicht erfasst werden können (z.B. N und H).

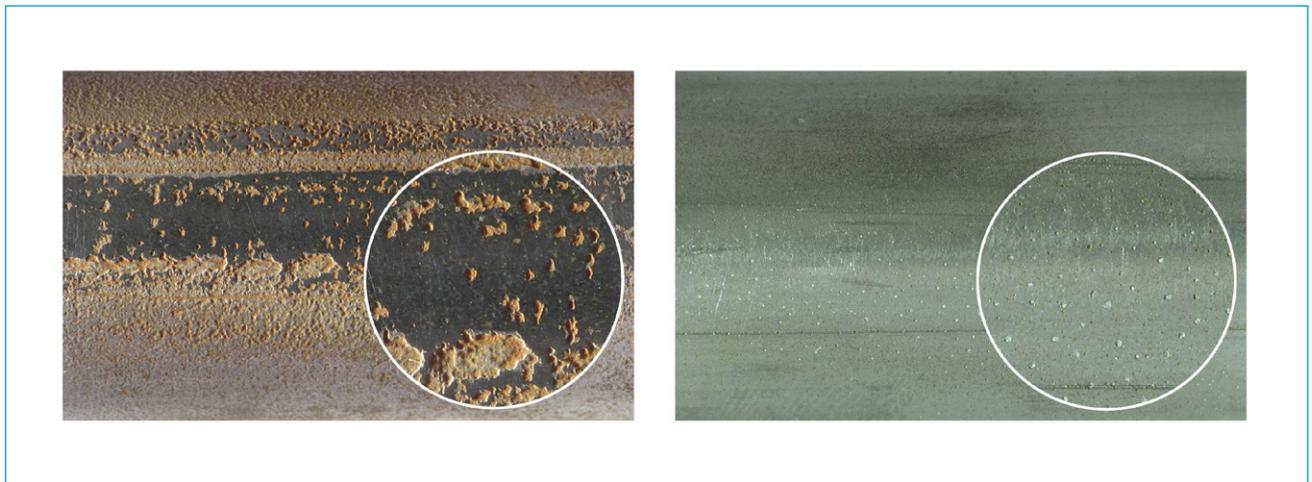
Für vertiefende Untersuchungen im laufenden Betrieb zur Bewertung von Abzehrungsmechanismen und -ursachen wurden Belagsmonitore eingesetzt. Die Belagsmonitore werden im Kapitel 2.3.1 erläutert. Anhand der Oberflächenmorphologie der Belagsmonitore erfolgt eine erste Einschätzung, ob es im Kesseleinsatz zu lokalem Korrosionsangriff kam. Bild 16 zeigt diesbezüglich die Oberflächenmorphologie von gereinigten Belagsmonitoren (unterschiedliche Werkstoffe) nach Betrieb im LUVO-Bereich eines BMHKW.

*Bild 16: Oberflächenmorphologie der Belagsmonitore nach dem Einsatz unterschiedlicher Werkstoffe im LUVO-Milieu; links: ferritischer Werkstoff; rechts: austenitischer Werkstoff.*

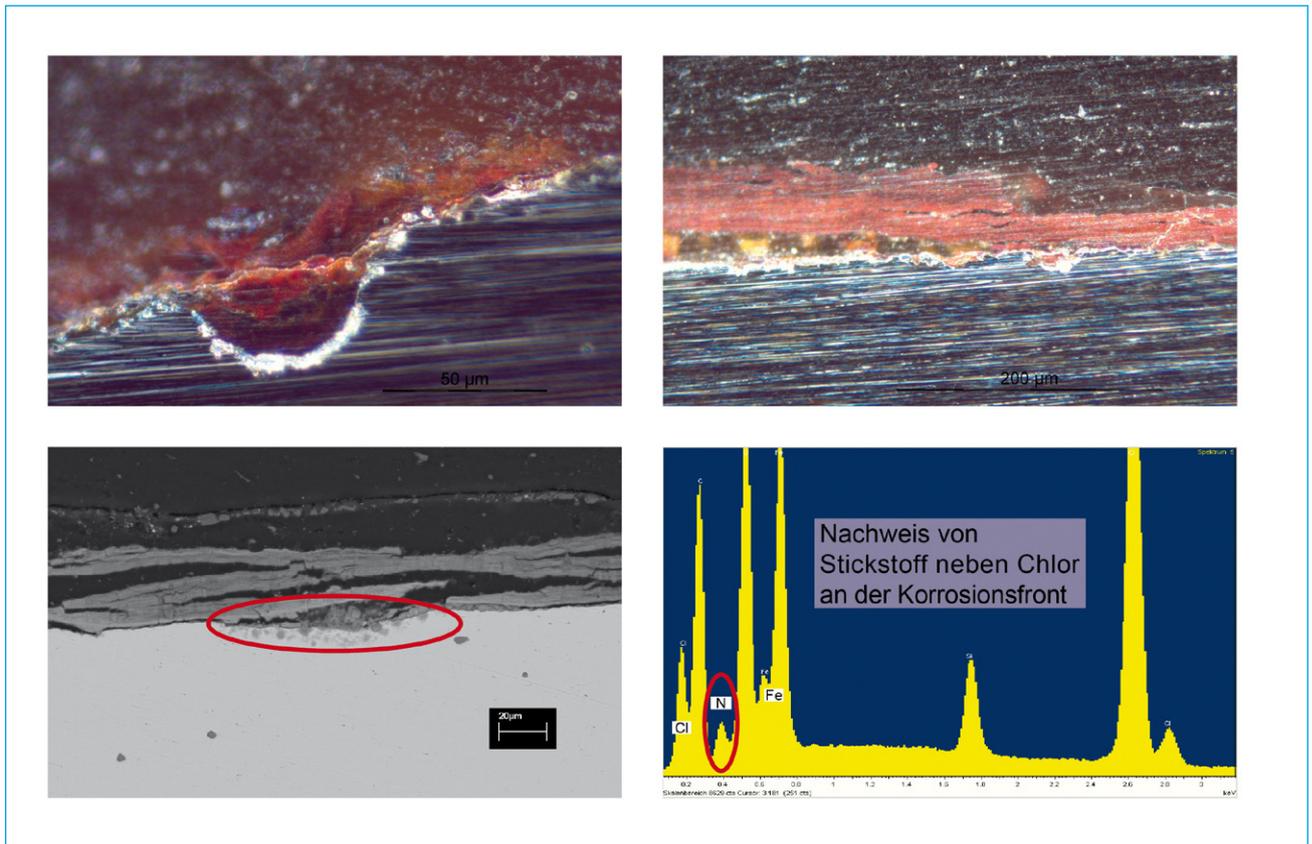
Bild 17 gibt Beispiele der Schlibbfunde dieser Belagsmonitore für den Temperaturbereich 100°C bis 120°C nach wenigen Wochen Einsatzzeit im ECO-Bereich (Befunde durch Mikroskopie und Rasterelektronenmikroskopie). Rechts unten ist das Spektrum mit dem Nachweis von Stickstoff neben Chlor unmittelbar an der Korrosionsfront dargestellt (orts aufgelöster Nachweis von Ammoniumchlorid bzw. Ammonium-Eisen-Chlorid).

Bild 17: Schlibbfunde der Belagsmonitore für den Temperaturbereich 100 bis 120°C und Spektrum mit dem Nachweis von Stickstoff neben Chlor unmittelbar an der Korrosionsfront.

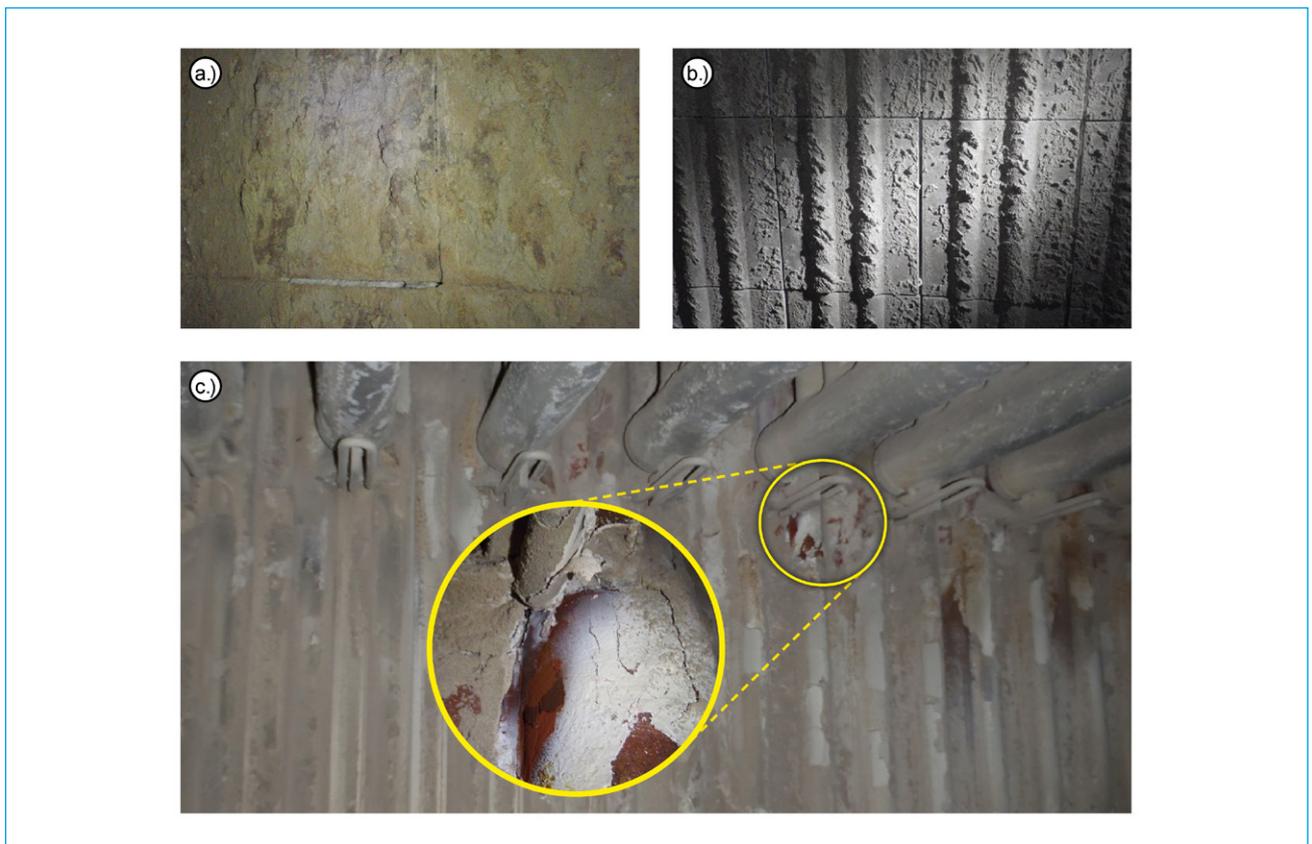
- Zudem sind am Kesselende feinblättrige Schichten aus roten Korrosionsprodukten sichtbar, mit und ohne weiße Salze. Die Korrosionsschichten zerfallen leicht in pudrig feine Partikel, im Gegensatz zu den oft harten Zunderschichten der Hochtemperatur-Chlor-Korrosion in den heißen Zügen und auf den Überhitzern. Darunter ist die Stahloberfläche beige-braun gefärbt und kann schwarze Flecken (wie aufgeklatschte Tropfen) aufweisen. Mit der üblichen Röntgenfluoreszenzanalyse (RFA) lassen sich in den weißen Salzen neben Chlor und Eisen kaum andere Elemente nachweisen. Bei der Prüfung mittels Rasterelektronenmikroskopie kann, mit einem entsprechend geeigneten Gerät, zudem Stickstoff qualitativ nachgewiesen werden

**Bild 18:** SNCR-Schlupf in einem Abfall-Heizkraftwerk. a und b: Fotos aus zwei Verbrennungslinien, gleiche Höhe, Rückwand des 1. Zug: Wechten wachsen von oben her auf und belegen eine Rückströmung, die auch die Höhe der SNCR-Eindüsen erfasst. c: Deliqueszenz-Korrosion durch Ammoniumchlorid an Kältefallen (Seitenwände im Bereich des ECO).

Fazit für dieses Beispiel: Aufgrund der eher schlechten Durchmischung der SNCR resultiert ein Ammoniak-schlupf, der zusammen mit HCl zur Korrosion am kalten Ende des Kessels führt. Das korrosive Agens ist Ammoniumchlorid, das bei geeigneter Abgasfeuchte einen wässrigen Elektrolyten bildet.

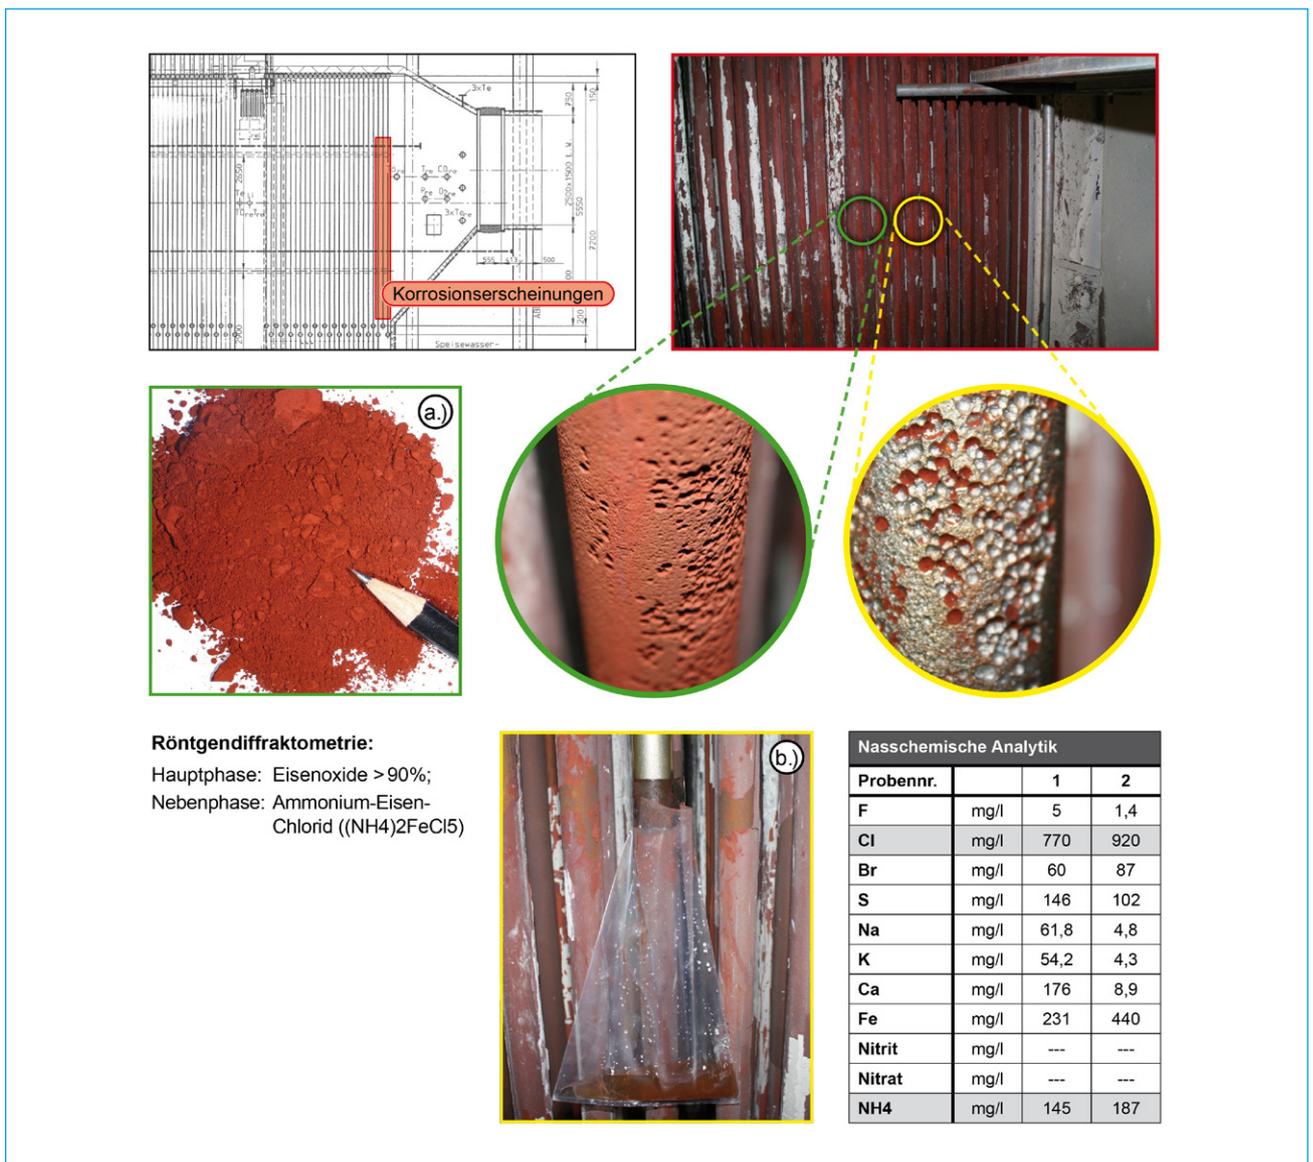
Bild 19 bis Bild 22 zeigen einen detailliert untersuchten Fall. Nach Jahrzehnten Betrieb kam der überraschende Befund einer muldenförmigen Korrosion auf der Rauchgasaustrittsseite des ersten ECO, d.h. auf den Abströmseiten der kältesten Rohre. In den Zügen ist keine Schiefelage der Rauchgasströmung sichtbar/ messbar, d.h., es kann von einer guten Durchmischung der SNCR-Eindüsung mit dem Rauchgas ausgegangen werden. Zudem konnte kein Zeitbezug zu einer Betriebsperiode mit abweichender Betriebsweise oder einem ungewöhnlichen Brennstoff, d.h., zu einer möglichen Anomalie im Betrieb, hergestellt werden. Ausgelöst durch den Korrosionsbefund wurden die stöchiometrisch nötigen Mengen der SNCR-Eindüsung zwischen Betreiber und dem Kesselbauer diskutiert. Um den Verdacht einer vom Ammoniakschlupf verursachten Korrosion verifizieren zu können, wurden erweiterte Untersuchungen durchgeführt.

Bild 19: Muldenförmige Korrosion auf den Abströmseiten von ECO-Rohren einer MVA. a) Röntgendiffraktometrie der Beläge: Nachweis von Ammonium-Eisen-Chlorid in >90% Eisenoxiden. b) Nasschemische Analyse: Nachweis von Ammonium (NH<sub>4</sub><sup>+</sup>).

- Vergleichende Beprobung der Beläge auf den ECO-Rohren an korrodierten und nicht korrodierten Bereichen. Chemische Analyse (Röntgenfluoreszenzanalyse) und Phasenanalyse (Röntgendiffraktometrie) der Proben.
- Entnahme der Korrosionsprodukte aus den muldenförmigen Vertiefungen, Bild 20. Untersuchung der Proben im Rasterelektronenmikroskop zur quantitativen Analyse (im Periodensystem ab Natrium aufwärts) und qualitativen Analyse von Stickstoff.
- Abwaschen der Rohroberflächen mit destilliertem Wasser, Bild 19. Das filtrierte Waschwasser wurde auf pH-Wert und Ammonium untersucht.

Fazit für dieses Fallbeispiel: Auf Basis des Befunds der Deliqueszenz-Korrosion durch Ammoniumchlorid wurde die Investition für eine kontinuierliche Schlupfmessung von Ammoniak getätigt. Zur Zeit erfolgt anhand der Schlupfmessung, sowie der Emissionsmessungen und anderer Betriebsdaten, eine Optimierung der SNCR-Regelung, um so den Schlupf möglichst gering halten zu können. Dazu gehört auch eine Optimierung des Anfahrprozesses. Begleitend erfolgen aktuell weitere Untersuchungen mittels Belagsmonitor.
