**Korrosion durch Taupunkte und deliqueszente Salze im  
Dampferzeuger und in der Rauchgasreinigung.**

Erweiterte und ergänzte Fassung

Thomas Herzog, Wolfgang Müller, Wolfgang Spiegel, Joos Brell, Dominik Molitor und Dominik Schneider

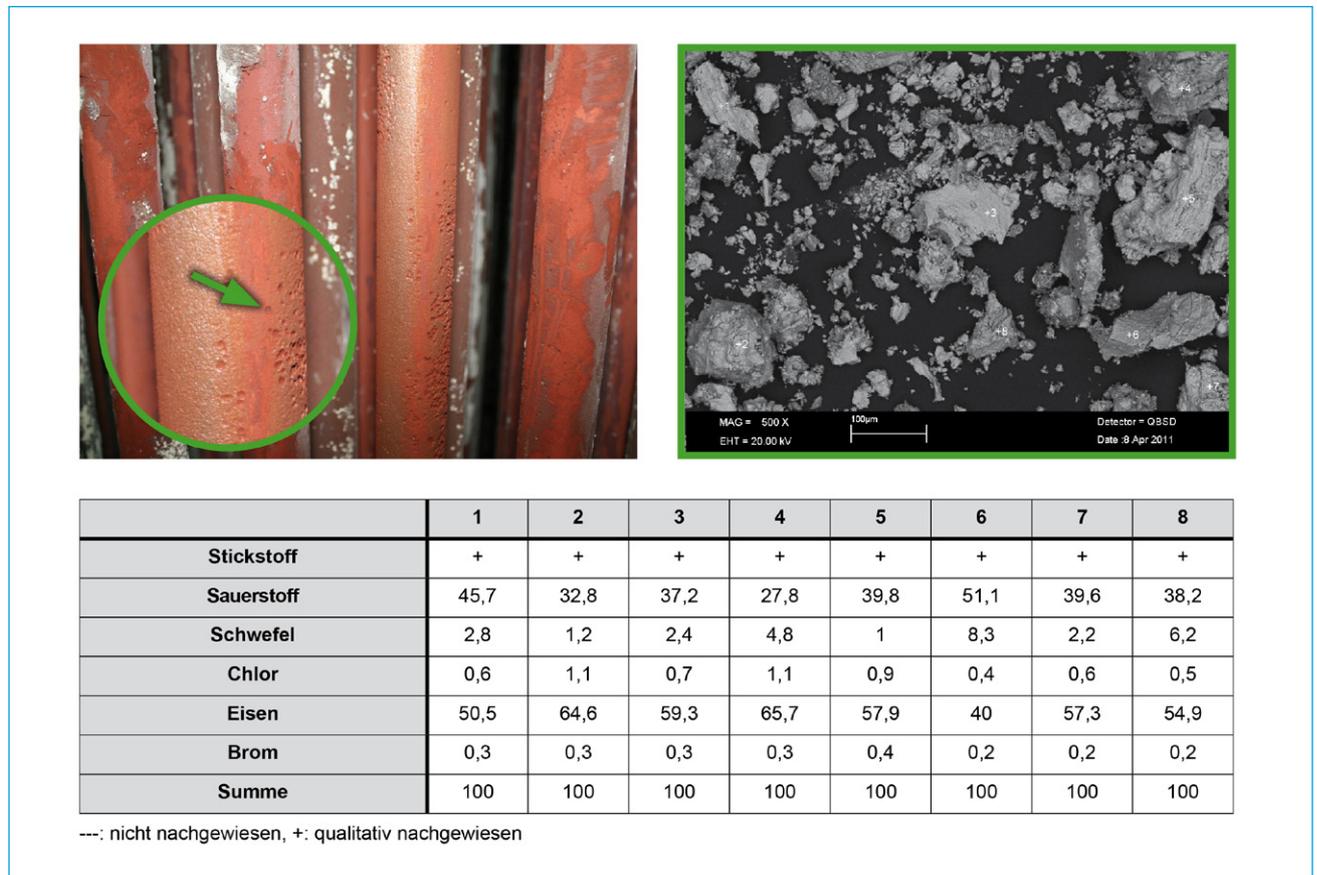
Bild 20: Gleiche Position wie Bild 19. Beläge aus den Mulden. Ergebnisse der REM-EDX-Analyse: Qualitativer Nachweis von Stickstoff (Symbole „+“). Entsprechend dem Ergebnis der Röntgendiffraktometrie, Bild 19, ist der Chloranteil des Ammonium-Eisen-Chlorids relativ klein. In diesem Fall ist die Röntgendiffraktometrie die besser geeignete Nachweismethode.

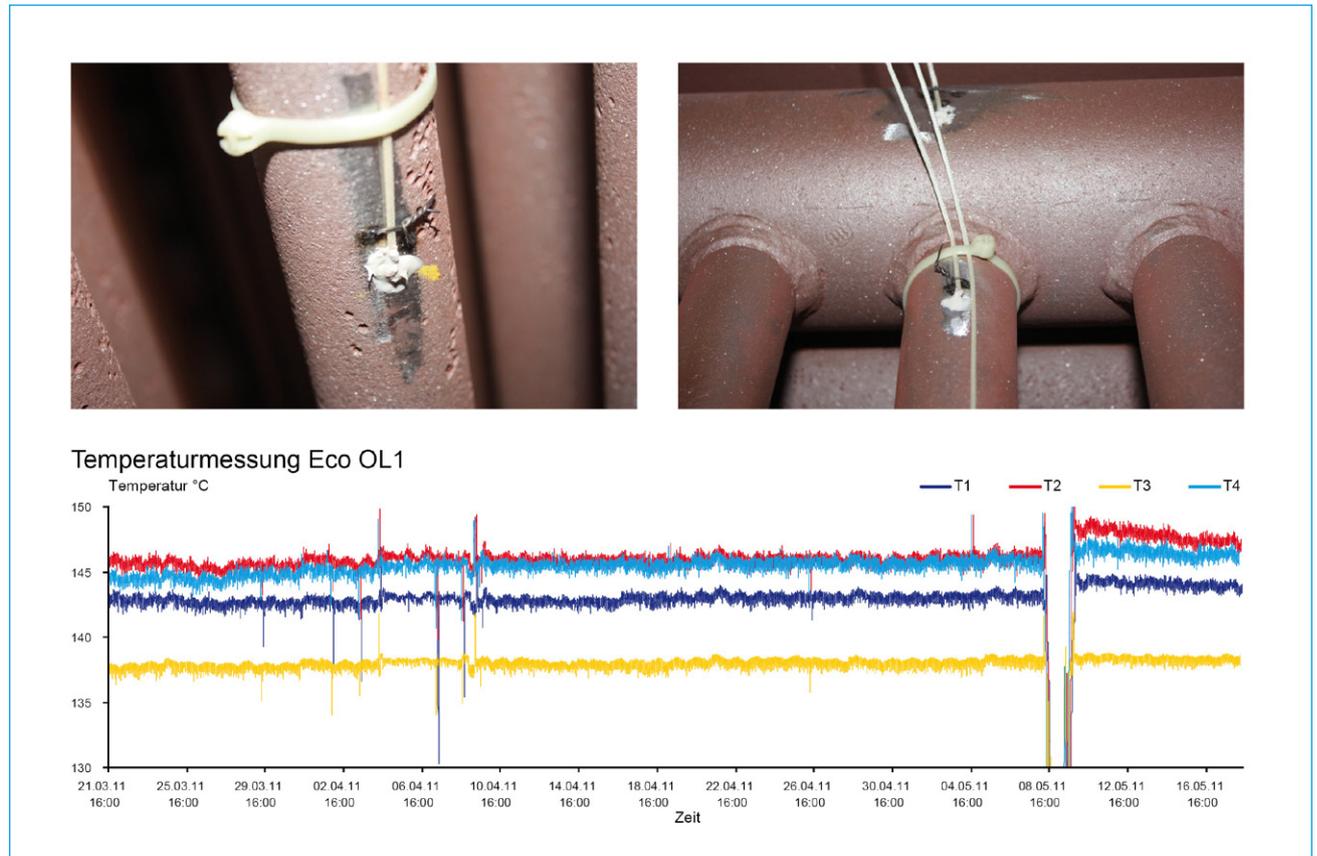
- Kontinuierliche Temperaturmessung der ECO-Oberflächentemperatur im Dampferzeuger, Bild 21. Die Rohre wurden oben und unten mit Thermoelementen während der Revision bestückt. Die Daten wurden ab Inbetriebnahme vom Betriebsleitsystem aufgezeichnet.
- Einbau eines Belagsmonitors, Bild 22. Erläuterungen zu den Belagsmonitoren gibt Kapitel 2.3.1.

Bild 21: Fotos) Thermoelemente auf den ECO-Rohren. Diagramm) Kontinuierliche Temperaturmessungen von T1 (Oberflächentemperatur ECO-Rohr unten = ECO-Eintritt), T2 (Oberflächentemperatur ECO-Rohr oben), T3 (Speisewasserzuleitung vor dem ECO) und T4 (Oberflächentemperatur auf dem Sammler), ohne Anfahrbetrieb. Es sind keine betrieblichen Anomalien erkennbar.

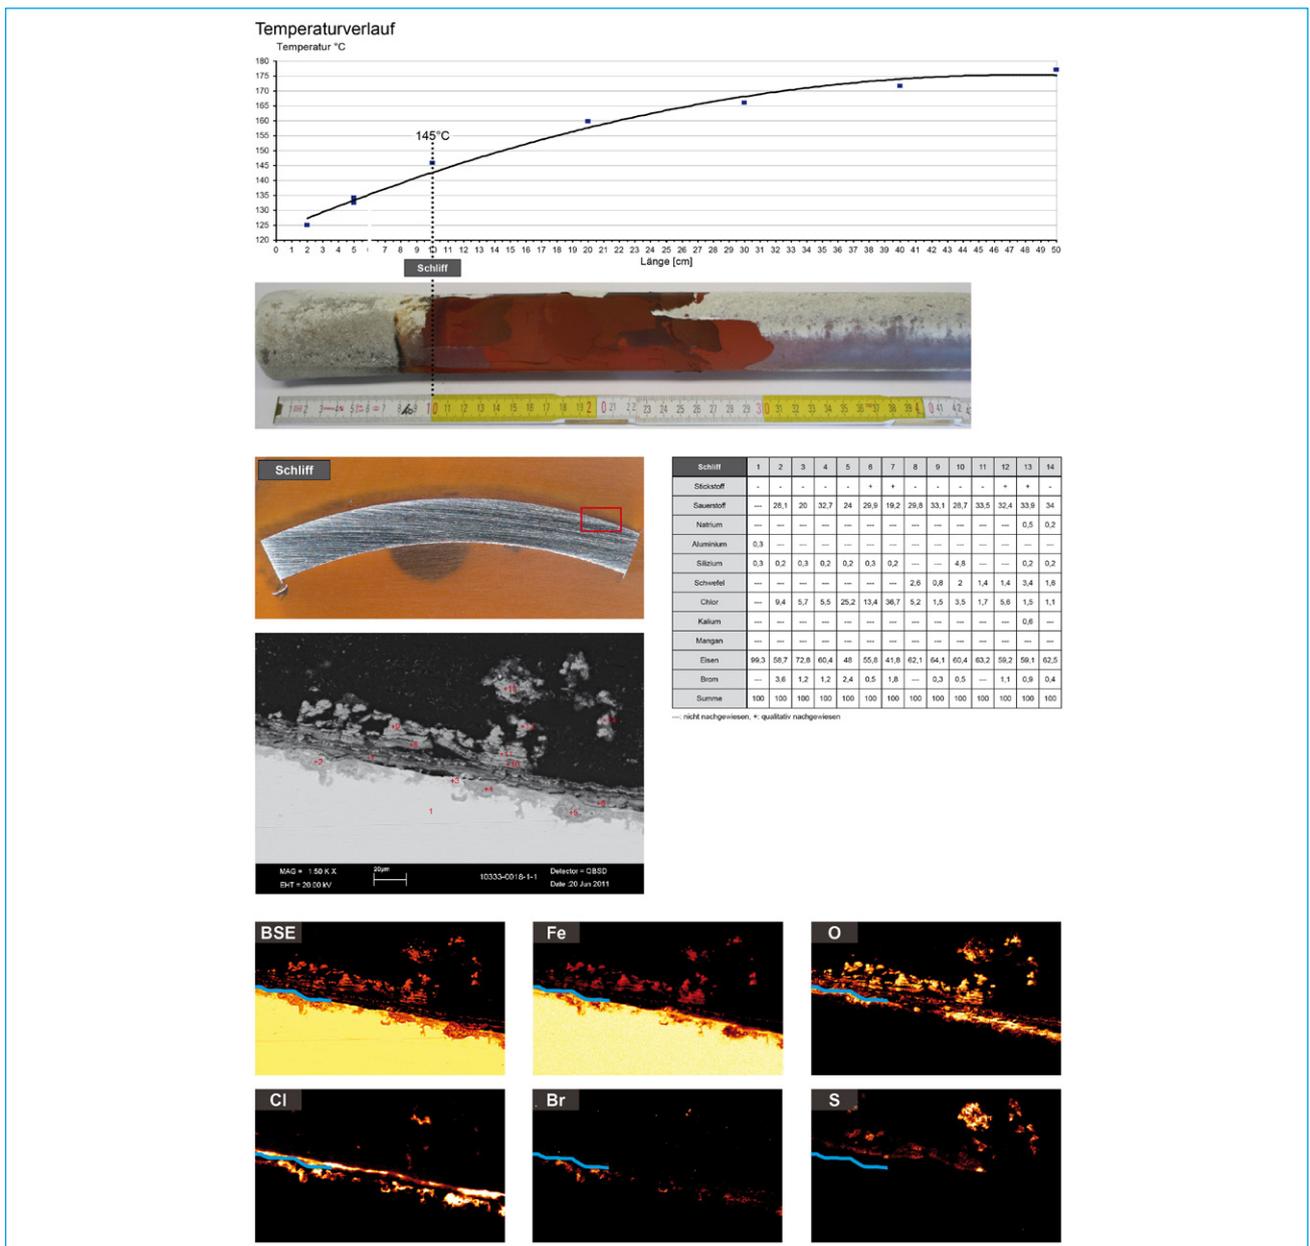
- Der Belagsmonitor wurde nach der Startphase im kontinuierlichen Betrieb eingebaut und einen Monat lang betrieben. Im Temperaturbereich etwa 145 bis 165°C ist eine blättrige Korrosion sichtbar. An der Stahloberfläche sind als Hauptbestandteile Stickstoff, Chlor und Eisen vorhanden, d.h. Eisen-Ammonium-Chlorid. Der in der Tabelle gelistete Sauerstoffgehalt ist in Abhängigkeit vorgegebener Stöchiometrien berechnet (übliche Methode am REM) und stammt zum größten Teil von H<sub>2</sub>O bzw. OH, das in die Salze und Korrosionsprodukte eingebunden ist. Weitere Elemente (<2 Gew.-%) sind Natrium, Kalium, Calcium, Aluminium, Silizium, Chrom und Zink, sowie Brom.

Bild 22: Belagsmonitor mit dem eingestellten Temperaturgradienten. Untersuchung der 145°C-Position. Der Schliff wurde mittels REM-EDX analysiert. Tabelle: Ergebnisse von Punktmessungen mit qualitativem Nachweis von Stickstoff. Farbige Bilder: BSE-Bild und Verteilungsbilder der Elemente Eisen (Fe), Sauerstoff (O), Chlor (Cl), Brom (Br) und Schwefel (S). Signifikanter Nachweis von Chlor an der Oberfläche des Belagsmonitors. An gleicher Stelle ist Stickstoff nachweisbar, s. Tabelle. Neben Chlor ist auch Brom nachweisbar. Die äußeren Schichten enthalten Sulfate (Bilder von S und O).

Fazit für dieses Fallbeispiel: Auf Basis des Befunds der Deliqueszenz-Korrosion durch Ammoniumchlorid wurde die Investition für eine kontinuierliche Schlupfmessung von Ammoniak getätigt. Zur Zeit erfolgt anhand der Schlupfmessung, sowie der Emissionsmessungen und anderer Betriebsdaten, eine Optimierung der SNCR-Regelung, um so den Schlupf möglichst gering halten zu können. Dazu gehört auch eine Optimierung des Anfahrprozesses. Begleitend erfolgen aktuell weitere Untersuchungen mittels Belagsmonitor.
