Korrosion in altholzgefeuerten Biomasseanlagen.

Berliner Abfallwirtschafts- und Energiekonferenz 28.-29. Januar 2013

Wolfgang Müller, Marie Kaiser, Dominik Schneider,
Thomas Herzog, Gabriele Magel und Wolfgang Spiegel

CheMin GmbH
Am Mittleren Moos 46a
D-86167 Augsburg
www.chemin.de

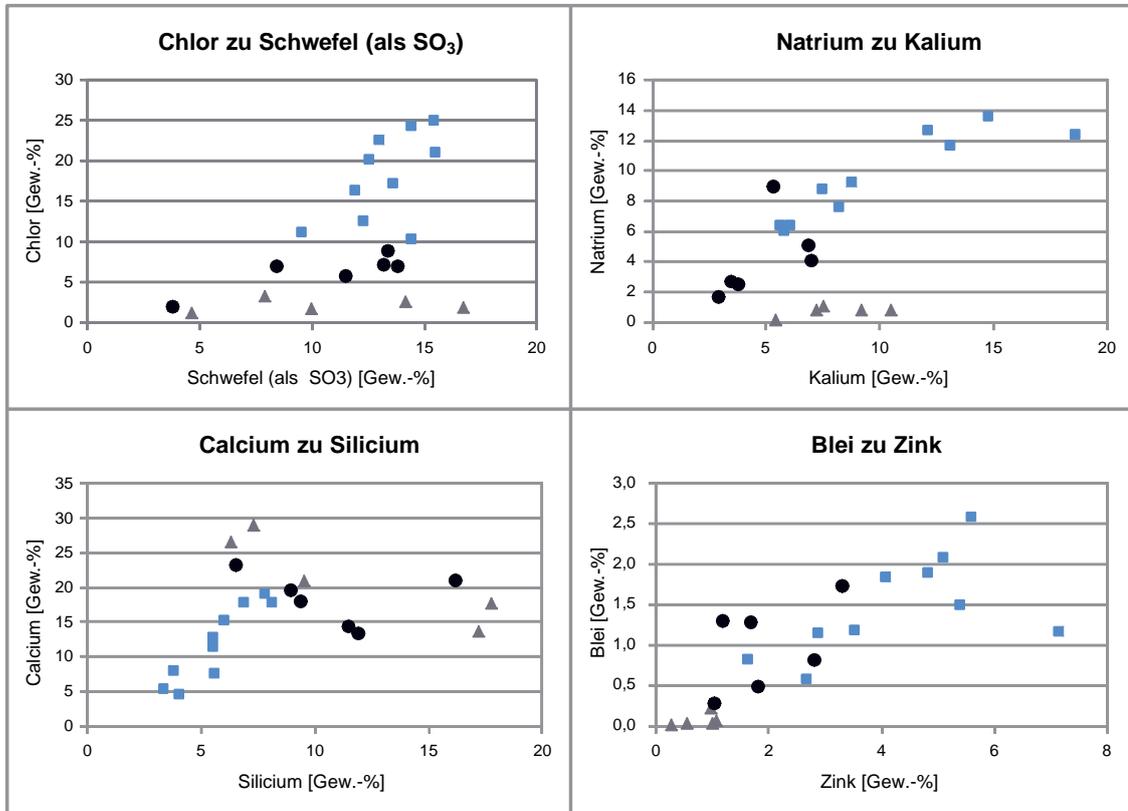
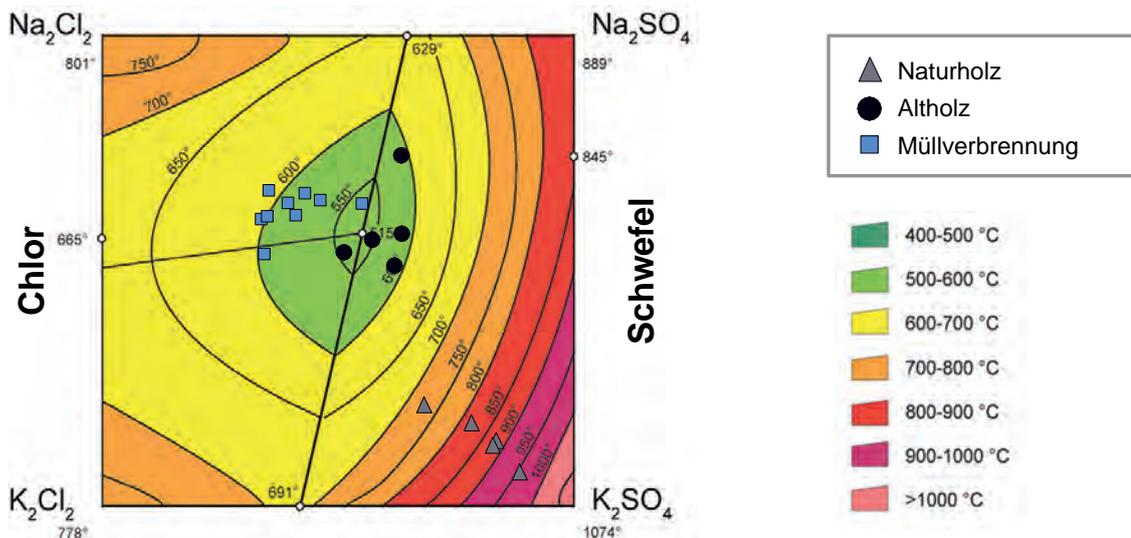
Bild 5: Oben: Variationsdiagramme der chemischen Zusammensetzung von Flugstäuben (jeweils Mittelwert mehrerer Proben des Standorts, isokinetisch abgesaugt, ASP-Methode) aus altholzgefeuerten BMHKW (Rost und Wirbelschicht) im Vergleich zu naturholzgefeuerten BMHKW und MVA.

Unten: Lagepunkte im thermodynamischen Phasendiagramm der Schmelzpunkte für das System Natrium – Kalium – Chlorid – Sulfat (überarbeitet aus Akopov, E. K.; Bergman, A. G.: Decomposition of the solid solutions in the reciprocal system of the chlorides and sulfates of sodium and potassium. Russian Journal of Inorganic Chemistry, Vol. 4 No. 7 1959, S. 745-747).

Dies heißt aber auch, dass bei gemeinsamem Vorhandensein der Alkali-Elemente Natrium und Kalium in Verbindung mit Chlor und Schwefel ein häufig vorliegendes Salzschnmelzeneutektikum mit dem niedrigsten Schmelzpunkt bei knapp 520 °C zur Wirkung kommen kann (Bild 5 unten). Insbesondere metallische Halterungen liegen unmittelbar in diesem Temperaturfenster der Korrosion, auf Berührungsheizflächen entstehen gefügeverdichtende Schmelzen im Belag (vgl. Bild 7 unten).

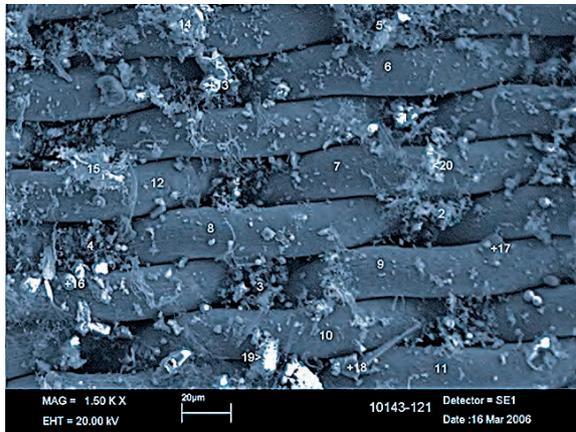
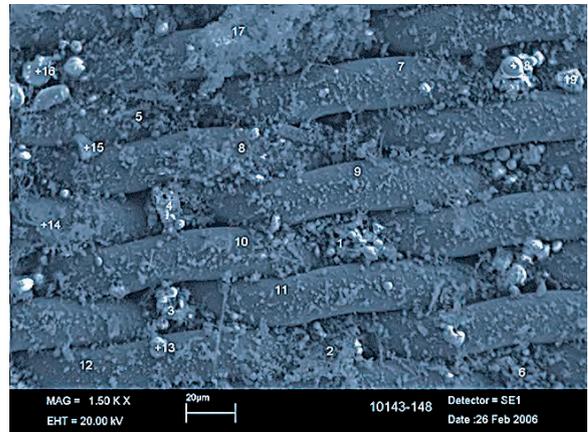
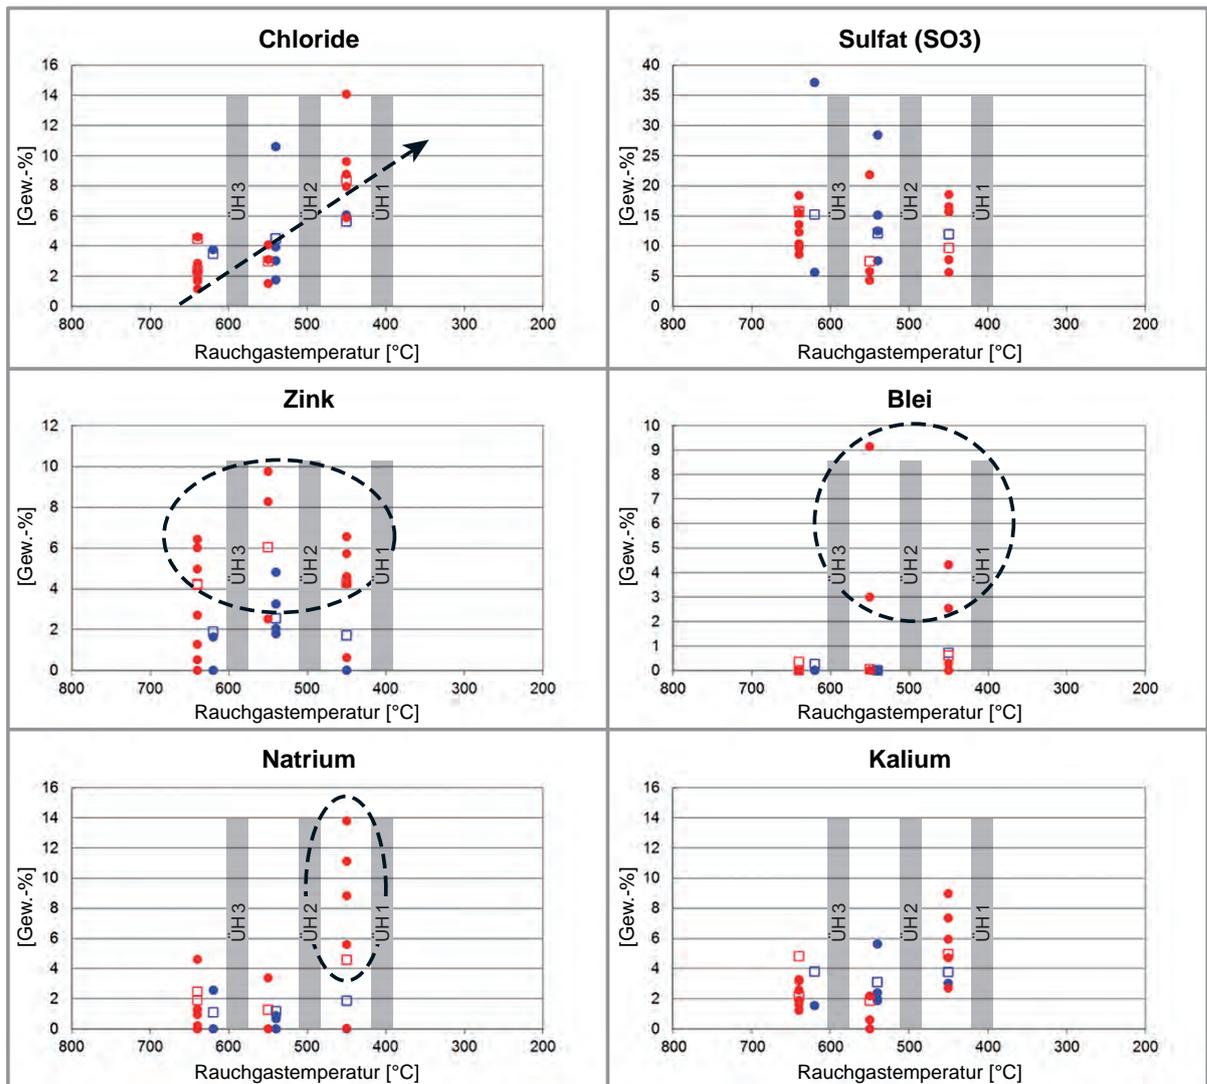
Bild 6: Partikelgitternetzsonde (Rasterelektronenmikroskopie) und Darstellung der Abscheidung klebriger Salzschnmelzen auf der Sonde in Abhängigkeit ihrer Sättigungstemperatur im Rauchgas (klebrige Schmelzen vermehrt bei ca. 450°C). Farbsymbolik: Vergleich von zwei Betriebsparametern der stationären Wirbelschichtenanlage.

Auffälligerweise ist das Natrium kaum in die Schwermetall-Chloride eingebunden, hier dominiert weiter das Kalium (welches im Naturholz keine Schwermetalle als korrosive Begleiter findet). Das Natrium fungiert bei der Altholzverbrennung möglicherweise, aber nicht zwingend, als bevorzugter Schwefelfänger aus dem Rauchgas (Befunde Korrosionsmonitoring, Bild 6, Erläuterungen nächstes Kapitel), noch bevor das Kalium aus der Gasphase ausgeschieden wird.

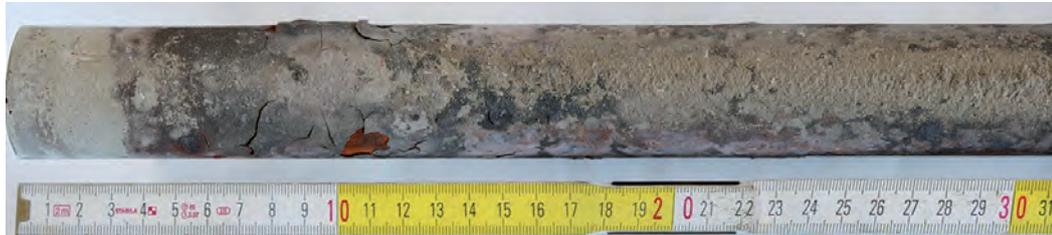
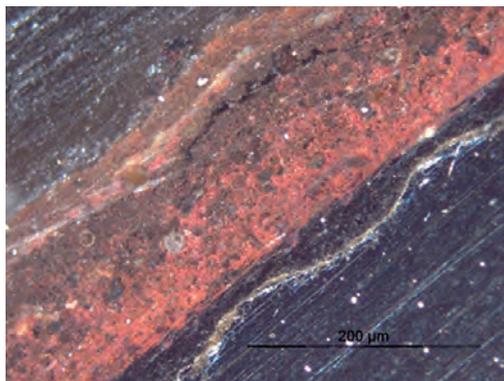
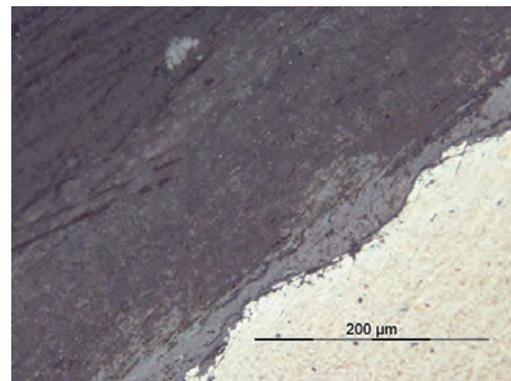
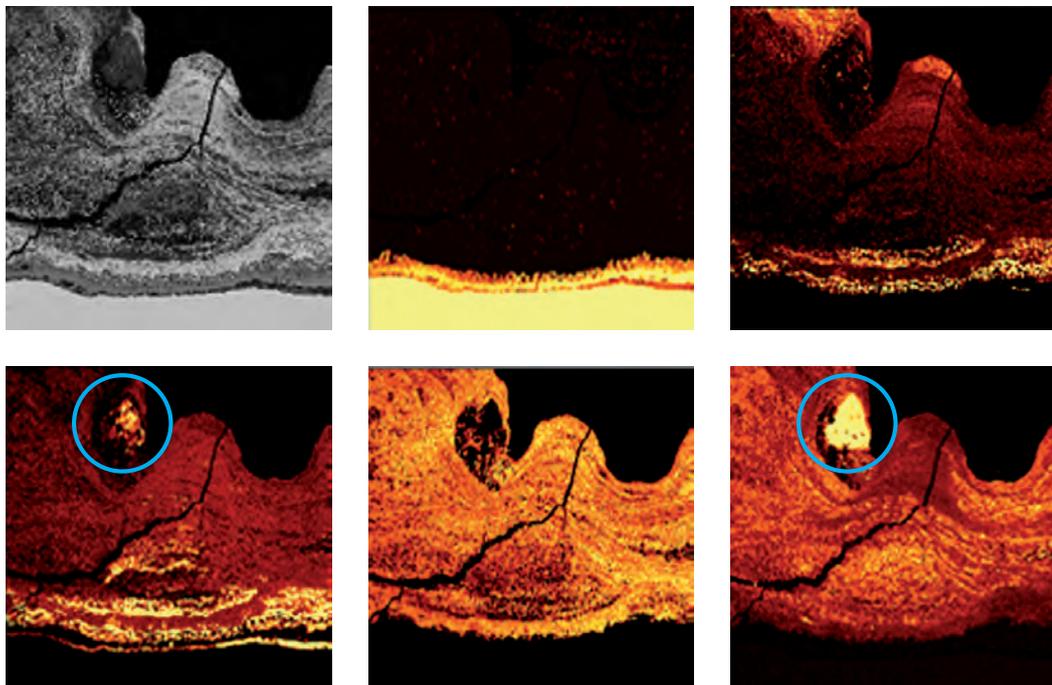
Bild 7: Gekühlter Belagsmonitor (hier Oberflächentemperatur auf 390°C bis 440° eingestellt) nach Einsatz im Überhitzerbereich eines BMHKW im Rahmen einer aktuellen Forschungsarbeit zur Brennstoffbewertung.

Darunter die lichtmikroskopischen Schliffbilder des Belagsaufbaus.

Mittels gekühlter Belagsmonitore lässt sich weiterhin das Korrosionsverhalten neuer Werkstoffe ohne Risiko eines Rohrreißers unter realistischen Kessel- und Ablagerungsbedingungen prüfen, ohne dass das Belagsbild und das chemische Milieu an der Korrosionsfront durch das Abfahren des Kessels überprägt wird (siehe auch Bild 7 und 8).
