Sanierung von Claddingbestandsflächen in MVA

Autoren: Werner Schmidl, Susanne Klotz
Dominik Molitor, Dominik Schneider

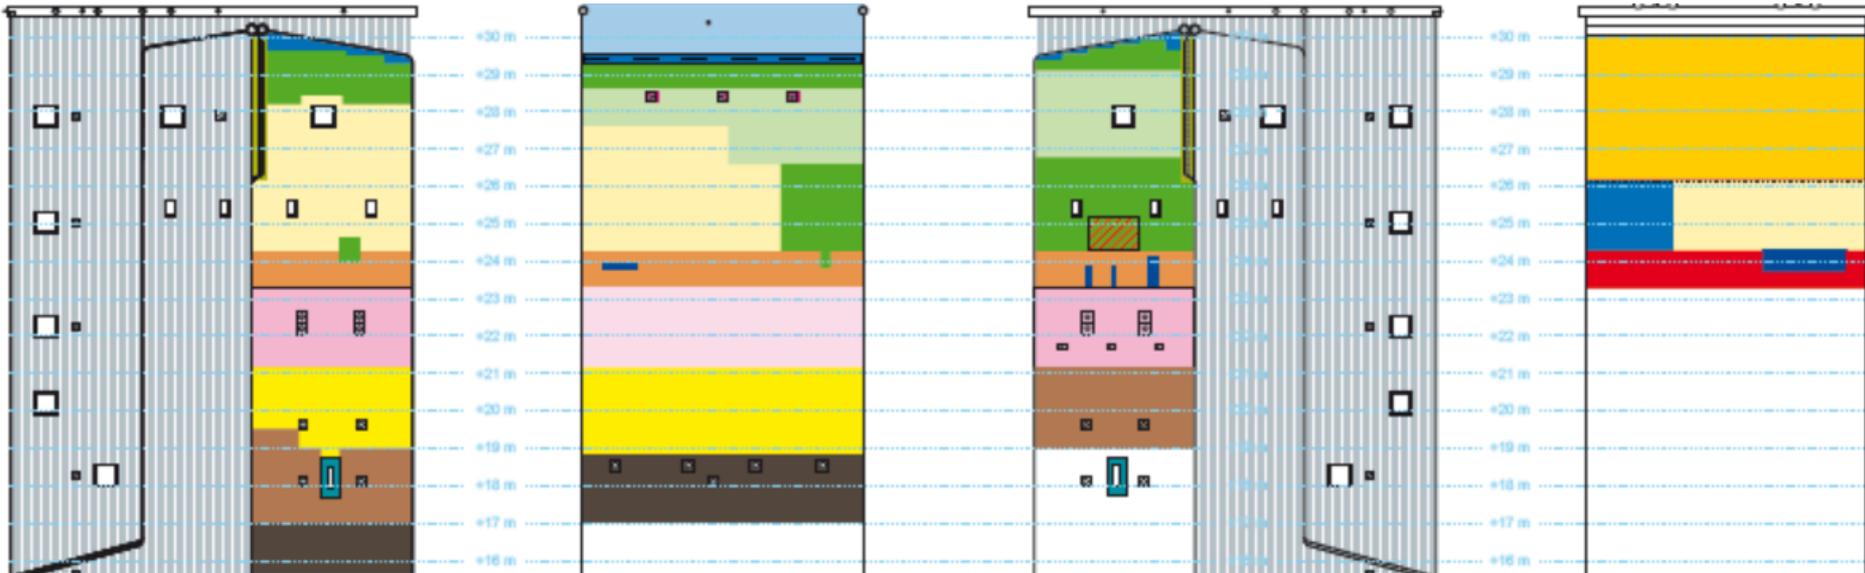
Befundaufnahme und Historie von Claddingmaßnahmen

Claddingflächen werden bisweilen sukzessive erweitert und gepflegt. Dies erfolgt meist belastungsabhängig, nach Korrosion von vormals ungeschützten Bereichen und auch von schon bestehenden Bereichen. Eine Aufgabe ist es daher eine Übersicht über die Historie und den Abzehrungszustand der Flächen niederzulegen. Nur mit einer solchen „Kartierung“ ist eine ausreichende Grundlage gegeben vorausschauend instandzuhalten. Der Korrosions- und Zustandkarte liegen fotografische und messtechnische Befunde zugrunde.

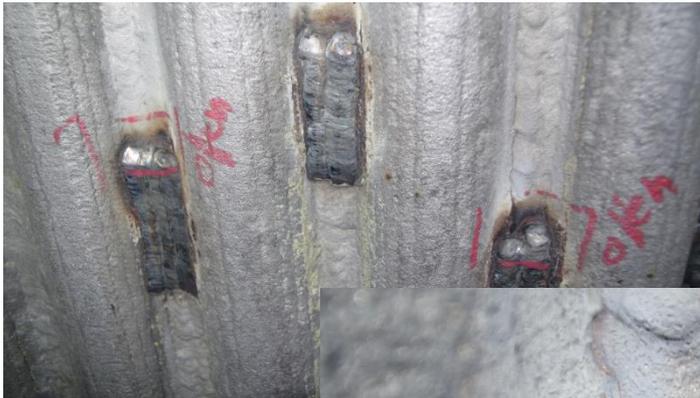
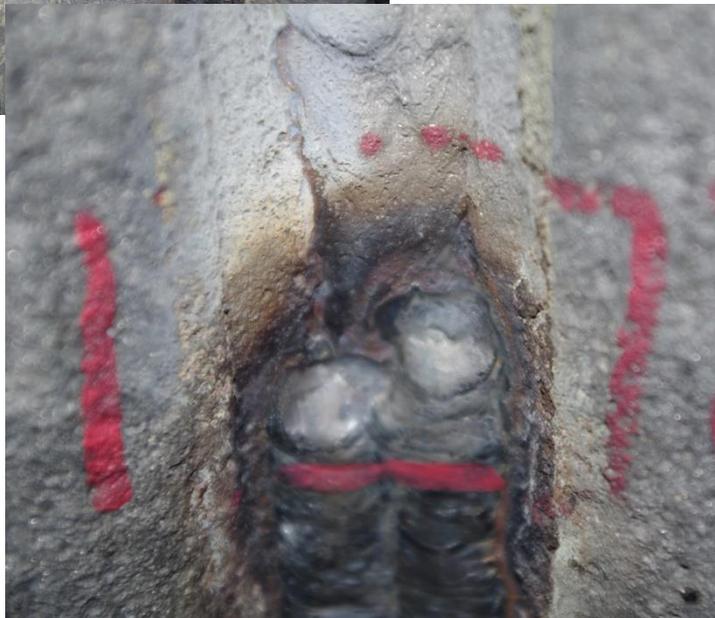
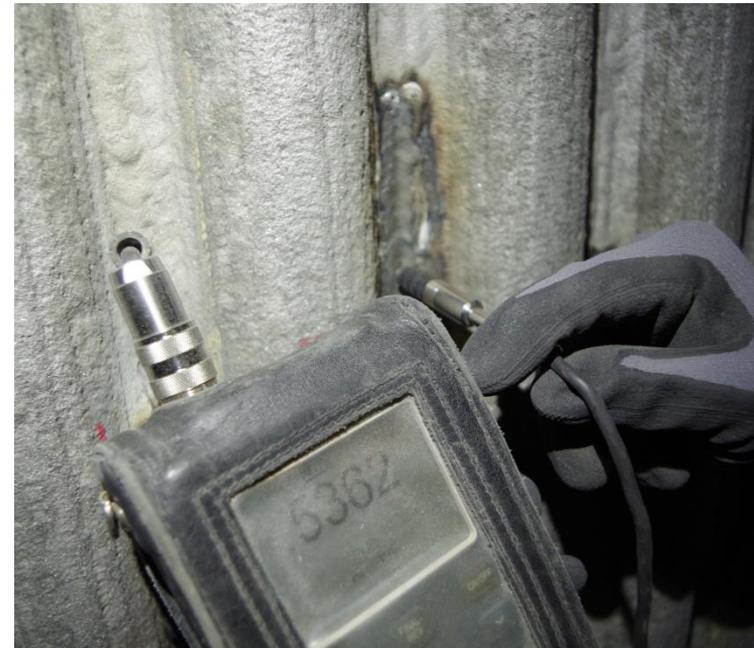
Ergebnismonitoring

Das Schweißergebnis der Sanierung sollte zumindest begutachtet und wenn möglich auch hinsichtlich Schichtdicke und Schweißbild (Fotos) festgehalten werden.
